FICHA DE INVENTARIO Y VALORACIÓN DE BIENES CULTURALES INMUEBLES

1.1. Nombre del Bien	CL 11 9 55	1.2. Otros nombres	N.A.
1.3. Pertenece a valoración colectiva	No	1.4. Nombre	N.A.

3.1. Departamento	Bogotá	3.2. Municipio	Bogotá D.C.
3.3. Nomenclatura	CL 11 9 55	3.4. Nomenclatura antigua	N.A.
3.5. Barrio	Centro Admin.	3.6. Código Barrio	003106
3.7. Dentro de sector urbano histórico	Si	3.8. Nombre sector urbano	Sector Urbano Antiguo
3.9. No. de manzana	001	3.10. No. de predio	018
3.11. CHIP	AAA0030LUFT	3.12. Localidad	Candelaria
3.13. Dentro de perímetro urbano	Si	3.14. UPZ	94
3.15. Nombre UPZ	Candelaria

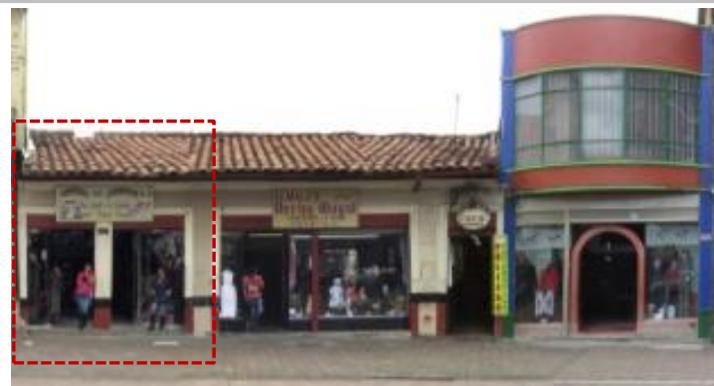
9. FOTOGRAFÍA DEL INMUEBLE

14. DESCRIPCIÓN	
<p>El local del costado oriente hace referencia al predio 003106001018, cuyas dimensiones son: frente de 4,2 m y fondo de 8,84 m, logrando una proporción de 1 a 2.1 veces aproximadamente. Corresponde a un espacio del inmueble original, vivienda procedente del periodo colonial, con adecuaciones en el periodo republicano de principios del siglo XX y la subdivisión de esta en tres predios. Su estructura constructiva y muros pañetados y pintados en superficies continuas caracterizan el inmueble y corresponden al inmueble identificado como el predio 003106001017; la cubierta es en teja de barro a dos aguas con alero de tablonos en madera, soportados en canes de madera moldurados. Su fachada está constituida en su mayor área por vanos que corresponden a los accesos de los locales. Rematada en una cornisa moldurada, al cual fue tomada como referencia para enmarcar los vanos ampliados de los accesos, buscando conservar una unidad de fachada.</p>

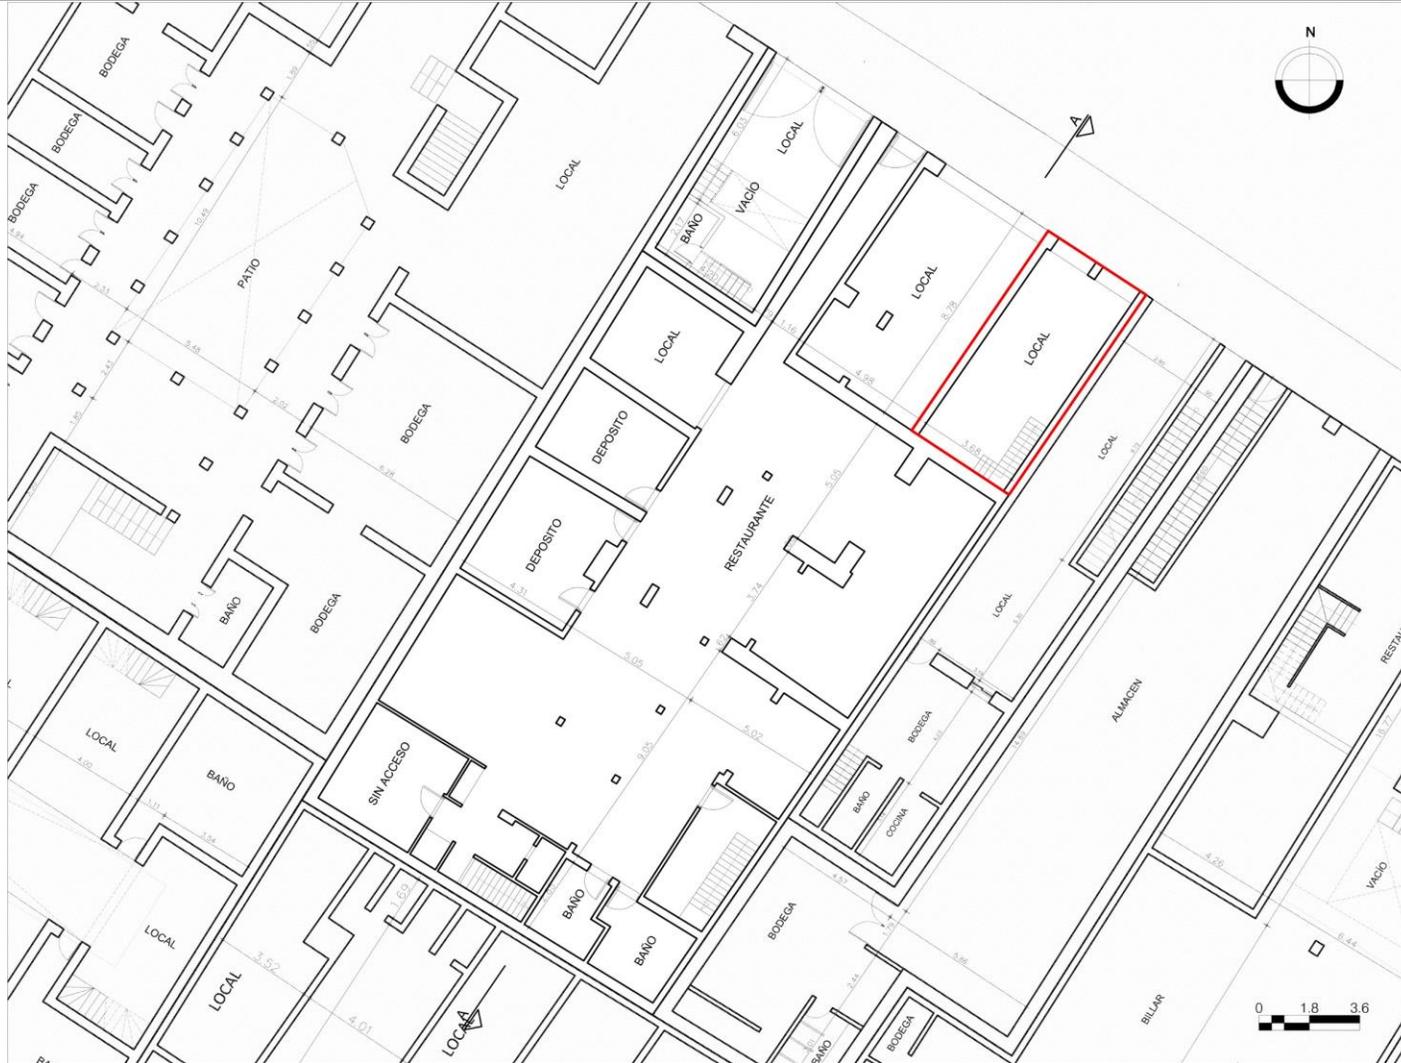
Planta primer piso

18. PLANIMETRÍA (PLANTA ARQUITECTÓNICA)

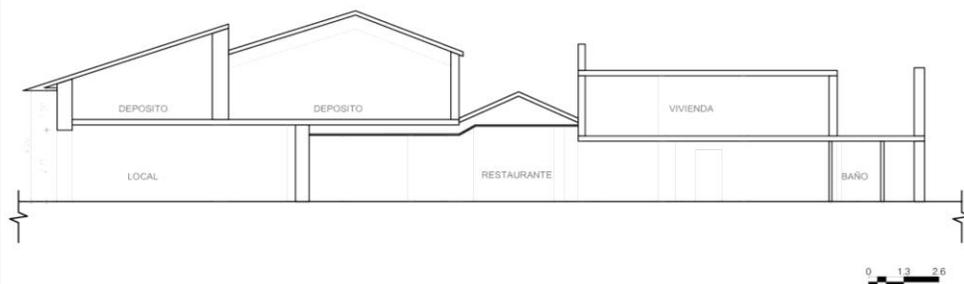
Corte longitudinal
Fuente: Equipo Levantamientos PEIMP Patrimonio Inmueble. Resultado con información encontrada en archivo documental.

Valor histórico: este predio corresponde a una parte de la unidad arquitectónica de un inmueble que ha sido intervenido y subdividido desde principios del siglo XX. Conserva muros y cubiertas originales y algunos rasgos de la modificación en el periodo de inicios del republicano.

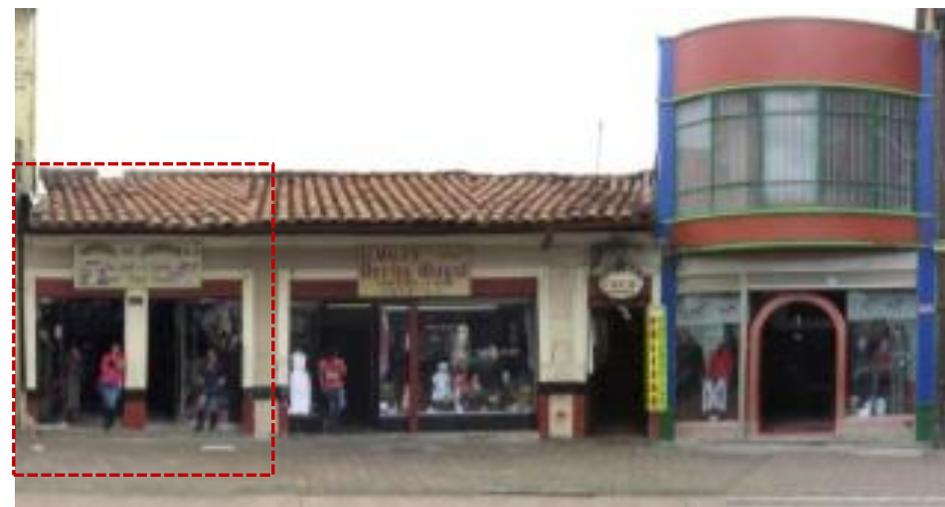
Fachada Norte
Fuente: Equipo Fotografía PEMP Patrimonio Inmueble

Valor estético: De acuerdo con lo descrito y su reseña histórica, el inmueble correspondiente al local puede leerse con características en su fachada del período Republicano. La fachada, con un diseño modesto desprovisto de una ornamentación elaborada se conserva parte de sus características originales en medio de un perfil urbano conformado por unidades arquitectónicas de dos pisos. Las carpinterías originales en madera fueron reemplazadas por cortinas metálicas y se conserva el alero apoyado en canes de madera sobre una cornisa.
