FICHA DE INVENTARIO Y VALORACIÓN DE BIENES CULTURALES INMUEBLES

1.1. Nombre del Bien	CL 11 9 41	1.2. Otros nombres	N.A.
1.3. Pertenece a valoración colectiva	No	1.4. Nombre	N.A.

3.1. Departamento	Bogotá	3.2. Municipio	Bogotá D.C.
3.3. Nomenclatura	CL 11 9 41	3.4. Nomenclatura antigua	N.A.
3.5. Barrio	Centro Admin.	3.6. Código Barrio	003106
3.7. Dentro de sector urbano histórico	Si	3.8. Nombre sector urbano	Sector Urbano Antiguo
3.9. No. de manzana	001	3.10. No. de predio	020
3.11. CHIP	AAA0030LUJH	3.12. Localidad	Candelaria
3.13. Dentro de perímetro urbano	Si	3.14. UPZ	94
3.15. Nombre UPZ	Candelaria

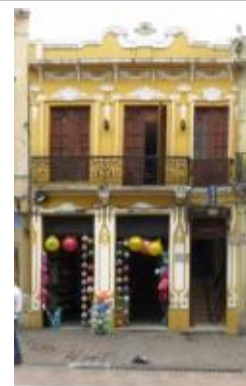
9. FOTOGRAFÍA DEL INMUEBLE

Inmueble de 2 pisos en cuerpo frontal y 4 pisos en volumen posterior, paramentado en un predio medianero con forma irregular, cuyas dimensiones son: frente de 6.12 m y fondo de 31,54 m, logrando una proporción de 1 a 5 veces aproximadamente, con frente sobre la Calle 11. La ocupación del predio se realiza a través de un volumen compacto, de ocupación total, con 2 alturas, construido sobre una tipología de patio lateral, conservando la altura original en crujía frontal. Su uso actual es comercial de escala urbana en primer piso y hotel en pisos 2, 3 y 4. Se accede al almacén directamente desde la calle a una planta libre. Al hotel se ingresa, a través de una escalera tras uno de los accesos laterales. La fachada consta de 2 pisos con vanos verticales, zócalo pañetado, alero con ménsulas y ático en mampostería con frontón partido y jarrón decorativo sobre el eje central. Está resuelta en 1 plano con 2 ejes de vanos, con iguales dimensiones y otro lateral con vanos de menor anchura. El primer piso consta de 3 vanos de acceso, 2 de los cuales fueron modificados en sus dimensiones y ornamentación; el otro, correspondiente al vano de acceso principal original, conserva todos sus elementos decorativos y carpinterías. El piso 2 consta de 3 vanos de puertaventana con marco, y adornos sobre el dintel, y un balcón corrido, que los abarca a los 3, con baranda decorada en forja de hierro sobre una repisa de piedra apoyada en ménsulas. El sistema estructural es de muros de carga en ladrillo pañetado y pintado, y sistema porticado de concreto en la parte posterior. Tiene cubierta a 2 aguas en teja de barro con cercha rey en madera en crujía de acceso y a 2 aguas con lámina ondulada plástica y perfiles metálicos en piso 4. Conserva las carpinterías en madera de gran riqueza decorativa en vanos del piso 2, mientras que en los accesos del 1er piso fueron remplazadas por carpintería metálica. Las escaleras son en concreto, los pisos presentan recubrimiento en baldosa cerámica industrial, y los cielorrasos en drywall.

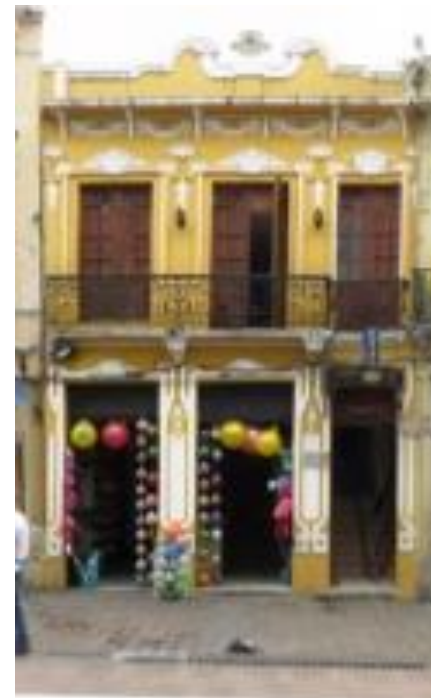
Fachada Norte
Fuente: Equipo Fotografía PEMP Patrimonio Inmueble

Valor histórico: El inmueble fue construido en las primeras décadas del siglo XX y pertenece al periodo Republicano. No es posible la lectura de su tipología original y solo se observa el lenguaje arquitectónico de la fachada, debido a intervenciones recientes con las que se desdibujó por completo el diseño original.

Valor estético: De acuerdo con lo descrito y su reseña histórica; del inmueble solo se puede leerse de forma parcial debido a sus modificaciones. Se trata de un inmueble de vivienda tradicional, con decoración ornamental en su fachada, única y singular, con lenguaje ecléctico en el que resalta el diseño de la forja en balcón, las carpinterías del segundo piso con calados de formas orgánicas. La constitución del bien mantiene el muro de fachada y alguno interno los materiales y técnica constructiva tradicional.
