1. DENOMINACIÓN			
1.1. Nombre del Bien	KR 9 8 95	1.2. Otros nombres	N.A.
1.3. Pertenece a valoración colectiva	No	1.4. Nombre	N.A.
2. CLASIFICACIÓN TIPOLOGICA

3. LOCALIZACIÓN			
3.1. Departamento	Bogotá	3.2. Municipio	Bogotá D.C.
3.3. Nomenclatura	KR 9 8 95	3.4. Nomenclatura antigua	N.A.
3.5. Barrio	Centro Admin.	3.6. Código Barrio	003106

FICHA DE INVENTARIO Y VALORACIÓN DE BIENES CULTURALES INMUEBLES

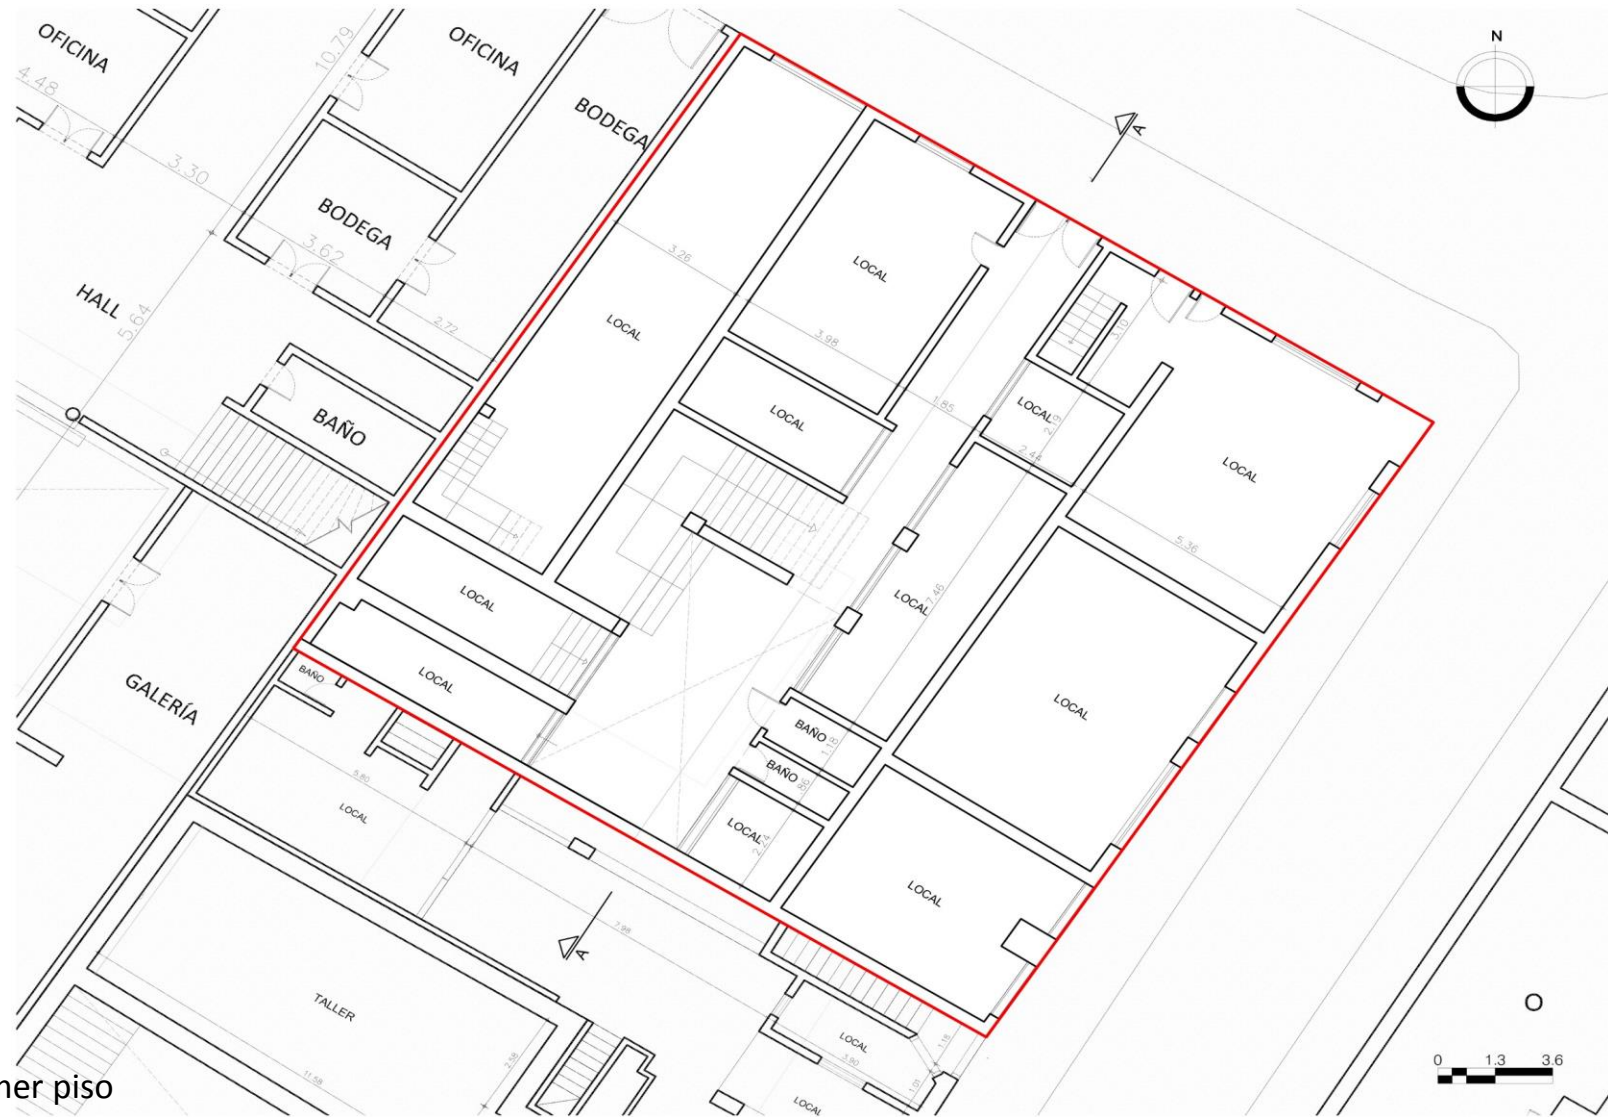
18. PLANIMETRÍA (PLANTA ARQUITECTÓNICA)

Unidad arquitectónica de dos pisos, paramentada en un predio esquinero y dividido en tres unidades prediales con tipología de patio central. El predio identificado como 003106003019 posee de frente 18.5 m y de fondo 18.5 m, logrando una proporción de 1 a 1 veces aproximadamente, con frentes sobre la Calle 9 y Carrera 9. Su uso actual es comercial. Se accede a la edificación por 4 accesos sobre la carrera 9 que entregan a 3 locales sin subdivisiones interiores. Por la Calle 9 hay 6 accesos, 1 sobre la esquina, acceso lateral de doble puerta que entrega a una circulación que remata con escalera; otro acceso central que da al zaguán que entrega a escalera original y patio. 2 accesos independientes que entregan a locales lineales 1 de ellos con escalera interior. El 1° piso consta de 10 locales, 2 baños y 1 zaguán. El 2° piso consta de 6 locales y 1 batería de baños. La fachada por la carrera 9 consta de un cuerpo diferenciado por una cornisa entre pisos, con vanos de acento vertical y alero. El 1° piso consta de 4 vanos de acceso y 2 vanos de ventana. El 2° piso consta de 3 vanos de puertaventana con balcón tribuna. Por la Calle 9 la fachada se compone de vanos verticales, alero y gabinetes en madera y vidrio. El sistema estructural es de muros de carga, entepiso en madera y cubierta inclinada a 2 aguas con estructura en madera. Los materiales de los muros son en adobe, con revestimiento de pañete y pintura, carpintería de madera en ventanas, puertas, pies derechos, gabinetes y escalera en madera.

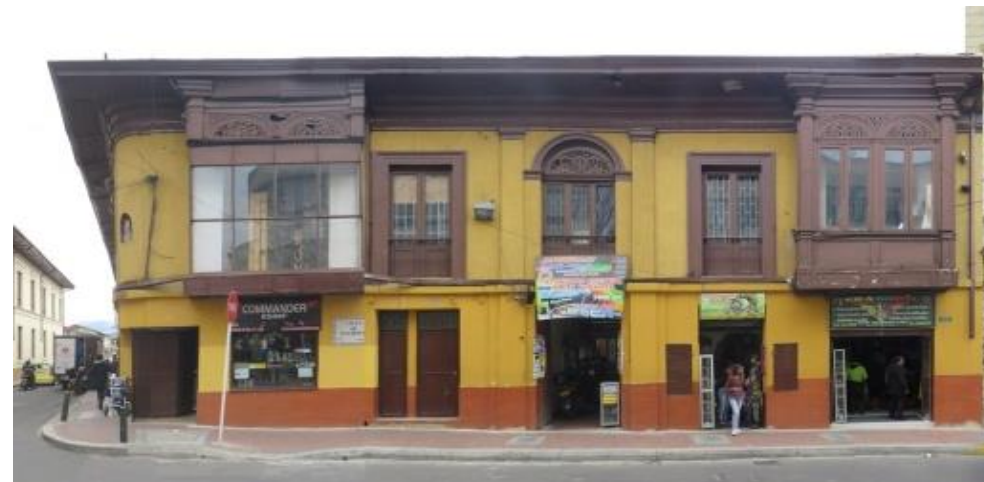
Fachada Norte

Valor Estético: De acuerdo con lo descrito y su valoración histórica, el inmueble puede leerse de forma integral pese a sus modificaciones. A nivel urbano, este inmueble conforma un conjunto homogéneo en altura sobre la carrera 9 con características ornamentales representativos del periodo Republicano, y que consolidan la imagen urbana del sector. Conserva elementos en la fachada como: los balcones tribuna, gabinetes en madera, diferenciación de portada de acceso con basa, fuste y capitel con entablamento y sobre marcos, además de la cornisas de remate con alero soportado en canes. También, es evidencia del sistema constructivo tradicional de mampuesto en adobe, estructura de madera en cubierta con teja de barro y carpintería en madera al interior.
