FICHA DE INVENTARIO Y VALORACIÓN DE BIENES CULTURALES INMUEBLES

1.1. Nombre del Bien	KR 9 8 39	1.2. Otros nombres	N.A.
1.3. Pertenece a valoración colectiva	No	1.4. Nombre	N.A.

3.1. Departamento	Bogotá	3.2. Municipio	Bogotá D.C.
3.3. Nomenclatura	KR 9 8 39	3.4. Nomenclatura antigua	N.A.
3.5. Barrio	Centro Admin.	3.6. Código Barrio	003106
3.7. Dentro de sector urbano histórico	Si	3.8. Nombre sector urbano	Sector Urbano Antiguo
3.9. No. de manzana	003	3.10. No. de predio	024
3.11. CHIP	AAA0030MAUH	3.12. Localidad	Candelaria
3.13. Dentro de perímetro urbano	Si	3.14. UPZ	94
3.15. Nombre UPZ	Candelaria

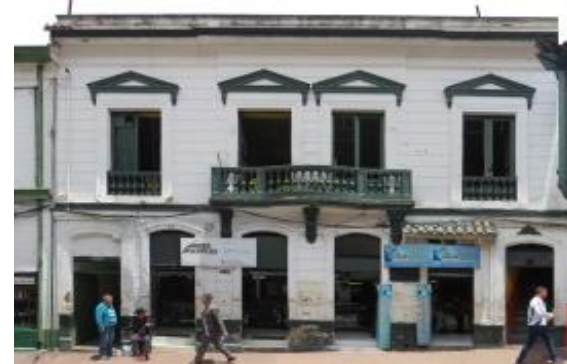
9. FOTOGRAFÍA DEL INMUEBLE

Inmueble de 2 pisos, paramentado en un predio medianero con forma rectangular, cuyas dimensiones son: frente de 20.50 m y fondo de 19.40 m, logrando una proporción de 1 a 1.0 veces aproximadamente, con frentes sobre la Carrera 9. La ocupación del predio se realiza a través de dos volúmenes, uno con 3 patios laterales y otro con patios laterales. Su uso actual es residencial y comercial. Se accede a la edificación, a través de 6 vanos, 4 de ellos centrales que entregan a 2 locales, 1 acceso lateral que entrega a una escalera forzada y 1 acceso que entrega a un zaguán lineal que entrega lateralmente a patios desde donde se distribuyen las viviendas. El 1º piso consta de 2 locales, 6 habitaciones, 3 cocinas, 2 baños. La fachada sobre la Carrera 9 consta de 2 cuerpos con vanos verticales, alero, ático y zócalo. La fachada se compone de un plano paramentado y balcón redondeado soportado en ménsulas talladas, con énfasis en la asimetría; estructurada en 4 ejes marcados por vanos de puertas ventanas con balastradas. El primer piso consta de 6 vanos de acceso rematados con arcos rebajados, sobre marcos en vanos, con cornisas; el segundo piso consta de 2 vanos de puerta ventana con balcón corrido central y 2 vanos de puerta ventana lateral, con balcón tribuna con balastradas y cornisas superiores con forma triangular, con franjas horizontales de dilatación de aproximadamente 30 cm. El sistema estructural es de muros de carga, entepiso en madera y cubiertas a 2 aguas e inclinada. Los materiales de los muros son en adobe, con revestimiento de pañete y pintura, entepiso de madera, carpintería en madera y metálica, cancelos y pies derechos en madera, pisos en cemento, cornisas, molduras en pañete con pintura, de teja de barro, zinc y translúcida con canal metálica y ciellorraso interior en chusque, pañete y pintura; y escalera con peldaños en concreto.

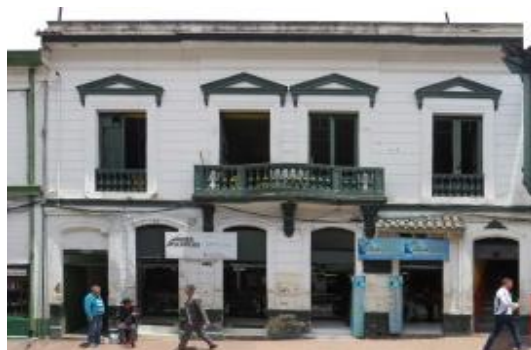
Fachada Oriente

Valor Estético: De acuerdo con lo descrito y su valoración histórica, el inmueble puede leerse de forma integral a pesar de sus modificaciones. A nivel de perfil urbano, este inmueble hace parte de un conjunto de edificaciones con características republicanas y de la consolidación urbana de la época, con remanentes del trazado original. Conserva las características ornamentales de fachada como: decoración ornamental de arcos rebajados, marcos con texturas en vanos, el uso de los balcones corridos y balcones tribuna con balaustradas, la decoración interior de cornisas y florones de las arcadas compuestas por basa, fuste, capitel y el arco de medio punto. Además de los cancelos y pies derechos como cerramientos superiores de las galeras perimetrales.
