### FICHA DE INVENTARIO Y VALORACIÓN DE BIENES CULTURALES INMUEBLES

1.1. Nombre del Bien	CL 8 9 91	1.2. Otros nombres	N.A.
1.3. Pertenece a valoración colectiva	No	1.4. Nombre	N.A.

3.1. Departamento	Bogotá	3.2. Municipio	Bogotá D.C.
3.3. Nomenclatura	CL 8 9 91	3.4. Nomenclatura antigua	N.A.
3.5. Barrio	Centro Admin.	3.6. Código Barrio	003106
3.7. Dentro de sector urbano histórico	Si	3.8. Nombre sector urbano	Sector Urbano Antiguo
3.9. No. de manzana	004	3.10. No. de predio	020
3.11. CHIP	AAA0030MCEP	3.12. Localidad	Candelaria
3.13. Dentro de perímetro urbano	Si	3.14. UPZ	94
3.15. Nombre UPZ	Candelaria

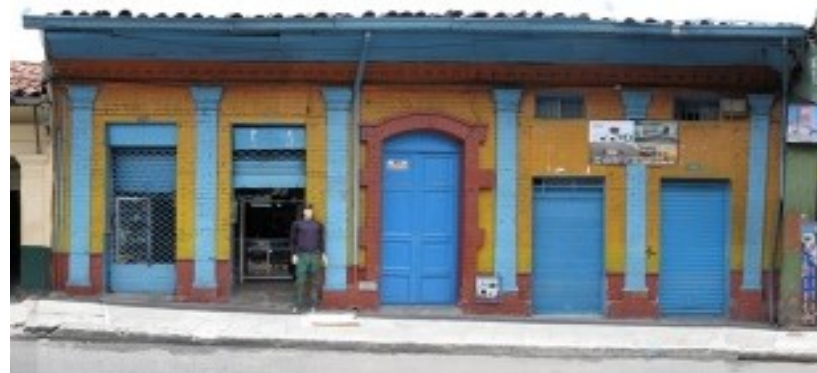
#### 9. FOTOGRAFÍA DEL INMUEBLE

Inmueble de 1 piso paramentado en un predio medianero con forma rectangular, cuyas dimensiones son: frente de 13.00 m y fondo de 44.34 m, logrando una proporción de 1 a 3.4 veces aproximadamente, con frentes sobre la Calle 8. La ocupación del predio se realiza a través de tres patios centrales. Su uso actual es inquilinato. Se accede a la edificación, a través de 5 accesos; 4 de ellos entregan a una planta rectangular de único espacio con relación independiente a la calle, el otro acceso central principal entrega a zaguán que entrega a tres crujiás, dos laterales y una central con 2 circulaciones laterales hasta traspatio descubierto, remata en galería perimetral abierta con circulación lateral y dos crujiás en ambos costados hasta traspatio. El 1° piso consta de 25 habitaciones, 5 baños, 1 cocona y 1 zona de lavandería. La fachada consta de 1 piso que continúa con el paramento de la manzana, con vanos verticales, zócalo en ladrillo con acabado rugoso de pañete y pintura, cornisa denticulada en ladrillo con acabado en pañete y pintura, alero de caja en madera con canal metálica. Tiene un énfasis en la simetría y está estructurada por 5 vanos de distintas dimensiones, incluida la portada principal de acceso, esta última enmarcada en un sobre marco dentado rematado con arco escarzano, también se compone de 2 vanos de ventana; todos los vanos de acceso cuentan con carpintería metálica. La fachada enmarca los cuerpos con 6 pilastras adosadas, compuestas con basamento, fuste y capitel. El sistema estructural es de muros de carga, con revestimiento en pañete y pintura al interior, en la fachada el ladrillo a la vista con acabado de pintura; cubierta inclinada a dos aguas sobre crujiá frontal en teja de barro, asbesto y teja translúcida, e inclinada en las demás crujiás que conforman los patios, la carpintería interior es de madera en ventanas y puertas, la decoración ornamental en cielos rasos, cornisas son en pañete y yeso; los pisos de baldosa de cemento, y cielo raso interior en chusque, pañete y pintura. Canceles en madera y aleros entablerados.

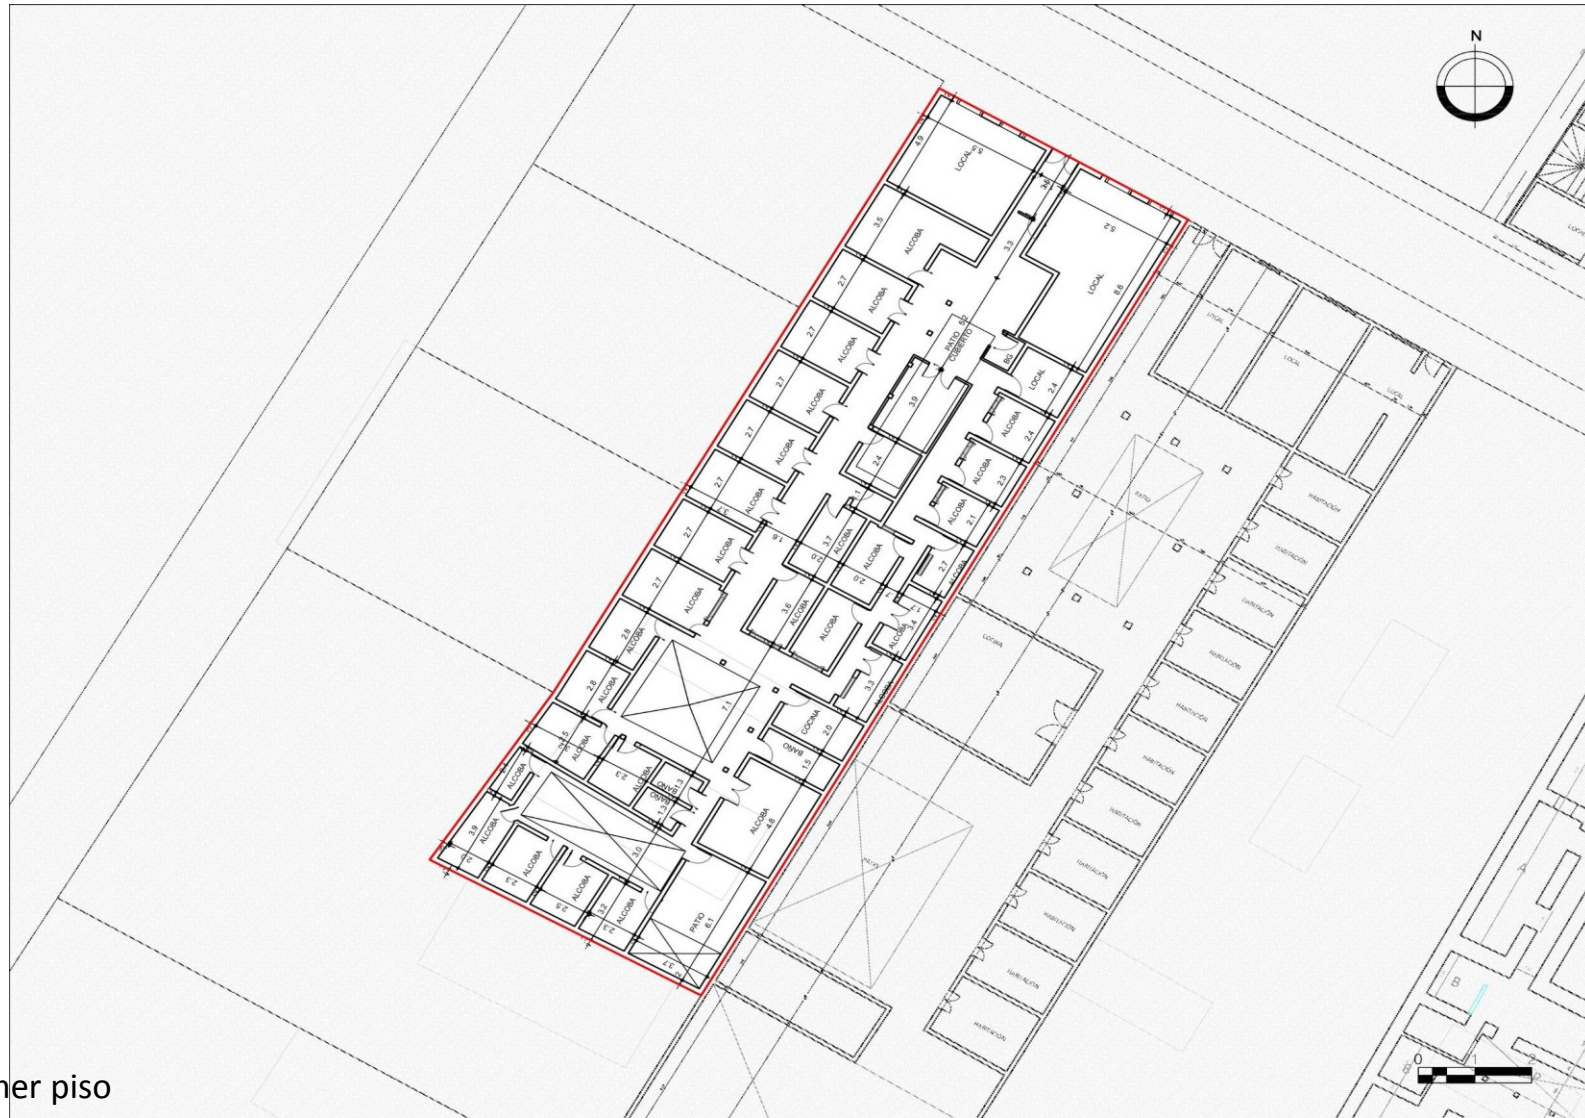
**18. PLANIMETRÍA (PLANTA ARQUITECTÓNICA)**

Planta primer piso

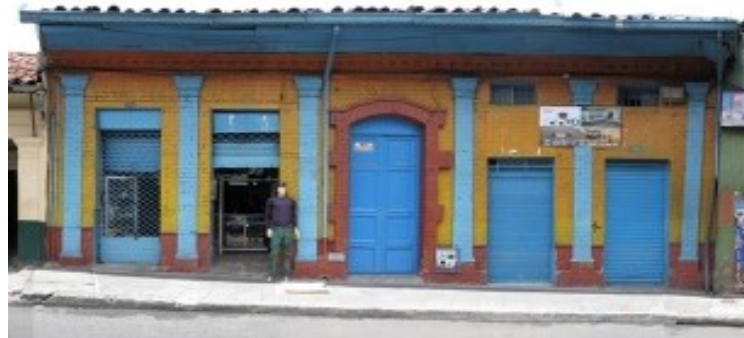
**Fachada Norte**

**Valor estético:** De acuerdo con lo descrito y su valoración histórica, el inmueble es de difícil lectura en su tipología original y lenguaje arquitectónico, debido a las intervenciones de divisiones internas realizadas, para adecuarla al uso actual. A nivel de perfil urbano este inmueble hace parte de un conjunto de edificaciones con características del periodo republicano que dieron lugar a la consolidación urbana de la época.
