FICHA DE INVENTARIO Y VALORACIÓN DE BIENES CULTURALES INMUEBLES

1.1. Nombre del Bien	CL 8 9 19	1.2. Otros nombres	N.A.
1.3. Pertenece a valoración colectiva	No	1.4. Nombre	N.A.

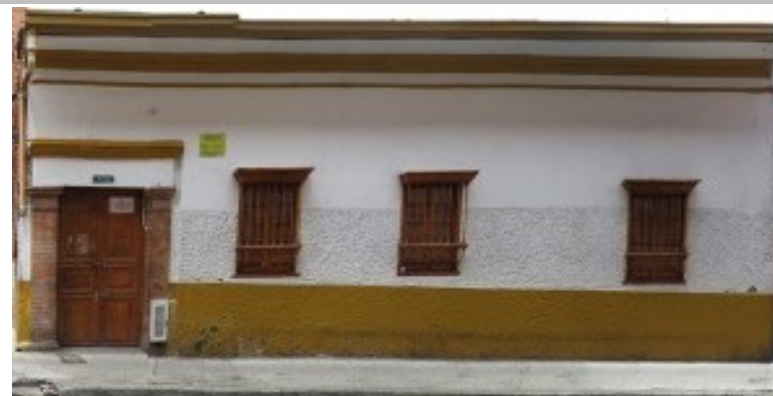
9. FOTOGRAFÍA DEL INMUEBLE

Inmueble de 1 piso paramentado en un predio medianero con forma rectangular, cuyas dimensiones son: frente de 13.60 m y fondo de 27.31 m, logrando una proporción de 1 a 2.0 veces aproximadamente, con frente sobre la Calle 8. La ocupación del predio se realiza a través de un volumen con 2 patios laterales. La fachada consta de 1 cuerpo con vanos verticales, zócalo revocado de acabado rústico y remate en cornisa con alero de caja en madera y canal metálica. Está continua con el paramento de la manzana y cuenta con 4 vanos, uno de acceso con portada de pilastras en ladrillo a la vista, y 3 vanos de ventana de caja con carpinterías en madera y forja tipo pecho de paloma. El sistema estructural es de muros de carga en adobe y ladrillo y cubierta a dos guas en teja de barro.

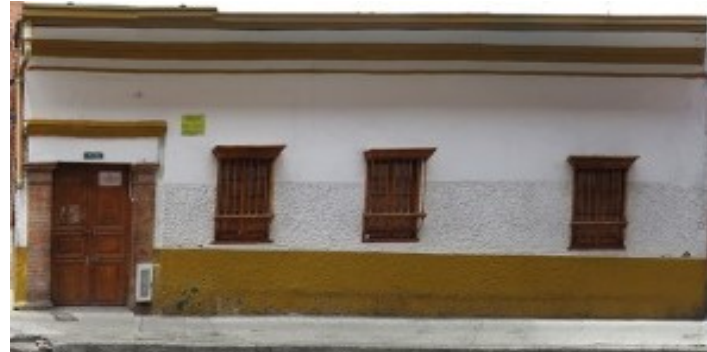
Fachada Norte

Valor estético: De acuerdo con lo descrito y su valoración histórica, el inmueble representa una de las formas de ocupación de la época y de las técnicas constructivas empleadas en esta, ya que su sistema constructivo se basa en muros de carga en adobe y su cubierta es a dos aguas en teja de barro. A nivel urbano su fachada comparte elementos arquitectónicos y ornamentales con los inmuebles de la manzana, lo que permiten la reconstrucción de la imagen urbana histórica de la ciudad.
