FICHA DE INVENTARIO Y VALORACIÓN DE BIENES CULTURALES INMUEBLES

1.1. Nombre del Bien	KR 9 7 A 53	1.2. Otros nombres	N.A.
1.3. Pertenece a valoración colectiva	No	1.4. Nombre	N.A.

3.1. Departamento	Bogotá	3.2. Municipio	Bogotá D.C.
3.3. Nomenclatura	KR 9 7 A 53	3.4. Nomenclatura antigua	N.A.
3.5. Barrio	Centro Admin.	3.6. Código Barrio	003106
3.7. Dentro de sector urbano histórico	Si	3.8. Nombre sector urbano	Sector Urbano Antiguo
3.9. No. de manzana	004	3.10. No. de predio	027
3.11. CHIP	AAA0030MCNX	3.12. Localidad	Candelaria
3.13. Dentro de perímetro urbano	Si	3.14. UPZ	94
3.15. Nombre UPZ	Candelaria

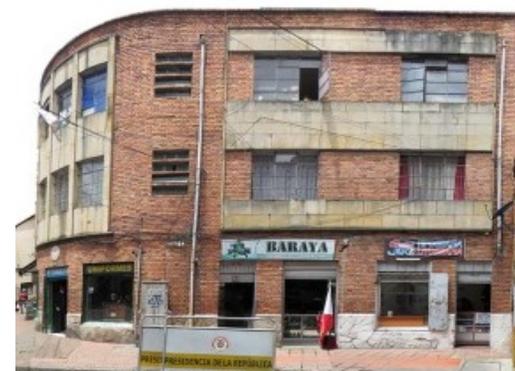
9. FOTOGRAFÍA DEL INMUEBLE

Inmueble de 3 pisos paramentado en un predio esquinero con forma rectangular y esquina curva, cuyas dimensiones son: frente de 27.7 m y fondo de 7.21 m, logrando una proporción de 1 a 3.8 veces aproximadamente, con frentes sobre la Calle 8 y la Carrera 9. La ocupación del predio se realiza a través de un volumen con patio y traspatio lateral. Su uso es mixto, residencial y comercial. Desde la Calle 8 se accede a dos locales del primer piso. Desde la Carrera 9 se accede a la edificación por 1 puerta principal, y a 4 de los locales comerciales; el acceso principal entrega a un hall de distribución que remata en una escalera y patio y una unidad de vivienda con patio posterior. El 1º piso consta de 6 locales, 1 hall, 2 patios, 1 apartamento; los pisos superiores son de unidades de vivienda, a las cuales no se logró acceder. Las fachadas constan de 2 cuerpos, uno de basamento y un cuerpo alto de dos pisos, el paramento se retrocede respecto del original de la Manzana colonial. La fachada sobre la Calle 8 está estructurada en un basamento con 8 vanos de acceso a locales y 6 vanos de ventana tipo vitrina un cuerpo alto de dos pisos compuestos por 11 vanos de ventanas en cada piso respectivamente, todas ellas con dintel y antepechos. El sistema estructural se compone de pórticos con placas de concreto y cubierta a dos aguas en asbesto, fachada en ladrillo con dinteles y antepechos en piedra lisa y el zócalo tiene enchape en lajas de piedra, carpintería metálica con puertas y ventanas. Con escaleras en concreto y acabado en granito pulido.

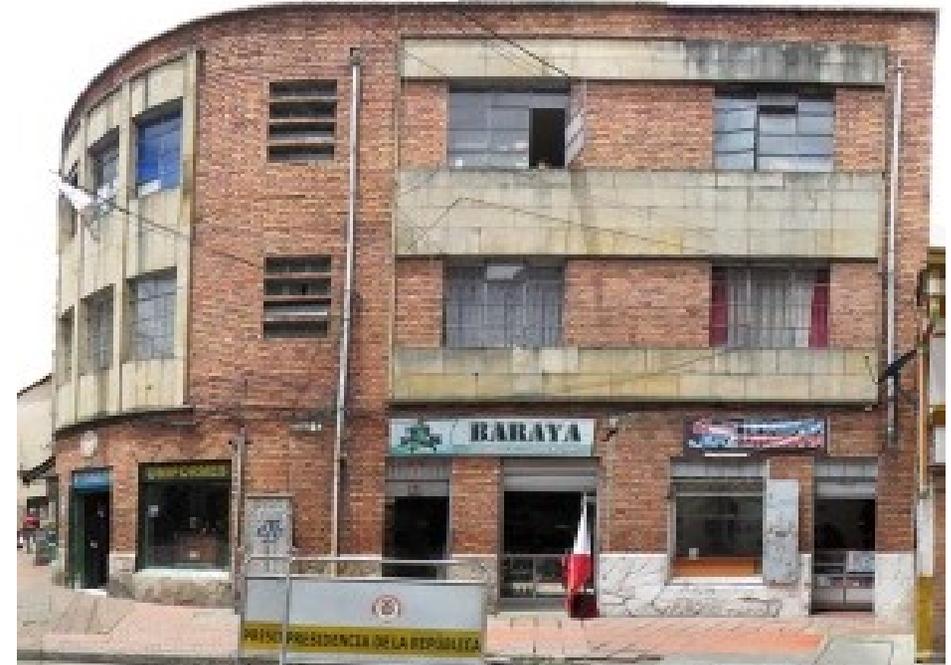
Fachada Norte
Fuente: Equipo Fotografía PEMP Patrimonio Inmueble

Valor Estético: De acuerdo con lo descrito y su valoración histórica, el inmueble puede leerse de forma integral a pesar de sus modificaciones. A nivel de perfil urbano, este inmueble conserva las características constructivas y de diseño originales, incluyendo la fachada. La diferenciación de cuerpos en la edificación permite una lectura clara de un cuerpo bajo y uno alto, acentuadas con el acabado en ladrillo con énfasis de enchapes en piedra. Además, conserva el sistema constructivo de la época y su tipología original con patios laterales descubiertos.
