FICHA DE INVENTARIO Y VALORACIÓN DE BIENES CULTURALES INMUEBLES
USO EXCLUSIVO DEL MINISTERIO DE CULTURA

1.1. Nombre del Bien	KR 9 7 A 45	1.2. Otros nombres	N.A.
1.3. Pertenece a valoración colectiva	No	1.4. Nombre	N.A.

3.1. Departamento	Bogotá	3.2. Municipio	Bogotá D.C.
3.3. Nomenclatura	KR 9 7 A 45	3.4. Nomenclatura antigua	N.A.
3.5. Barrio	Centro Admin.	3.6. Código Barrio	003106
3.7. Dentro de sector urbano histórico	Si	3.8. Nombre sector urbano	Sector Urbano Antiguo
3.9. No. de manzana	004	3.10. No. de predio	028
3.11. CHIP	AAA0030MCOM	3.12. Localidad	Candelaria
3.13. Dentro de perímetro urbano	Si	3.14. UPZ	94
3.15. Nombre UPZ	Candelaria

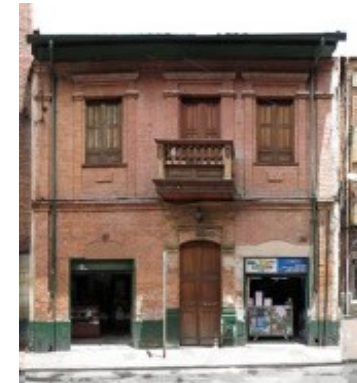
9. FOTOGRAFÍA DEL INMUEBLE

Inmueble de 2 pisos no paramentado en un predio medianero con forma rectangular, cuyas dimensiones son: frente de 9.30 m y fondo de 29.03 m, logrando una proporción de 1 a 3.1 veces aproximadamente, con frente sobre la Carrera 9. La ocupación del predio se realiza a través de un volumen compacto sin patios ni aislamientos. Su uso actual es mixto, de comercio y vivienda. Desde la Carrera 9 se ingresa a la edificación a través de 3 accesos: 2 de ellos son laterales y entregan a locales comerciales, uno es central y comunica a través de un zaguán con el interior de la vivienda. El 1° piso consta de 1 zaguán, 2 locales y 2 baños. La fachada consta de 2 cuerpos diferenciados por una cornisa que muestra el cambio de niveles, cuenta con un balcón central con balastradas en madera; alero de caja y zócalo revocado. La fachada mantiene el paramento original del trazado de la manzana, cuenta en el primer y segundo piso con 3 vanos, en el primero corresponden a accesos y el segundo 2 son vanos de ventana y uno de puerta ventana, la carpintería de la fachada en el primer nivel es metálica y en madera en el segundo piso; las cornisas y sobre marcos son en piedra. El sistema estructural es de muros de carga, entrepiso de madera y cubierta inclinada a dos aguas. Los materiales de los muros son en adobe y ladrillo con revestimiento de pañete y pintura al interior, entrepiso de madera y cielo raso en listón de madera. La fachada es en ladrillo a la vista, al igual que el zócalo.
