**FICHA DE INVENTARIO Y VALORACIÓN DE BIENES CULTURALES INMUEBLES**
**USO EXCLUSIVO DEL MINISTERIO DE CULTURA**

1.1. Nombre del Bien	KR 9 7 A 37	1.2. Otros nombres	N.A.
1.3. Pertenece a valoración colectiva	No	1.4. Nombre	N.A.

3.1. Departamento	Bogotá	3.2. Municipio	Bogotá D.C.
3.3. Nomenclatura	KR 9 7 A 37	3.4. Nomenclatura antigua	N.A.
3.5. Barrio	Centro Admin.	3.6. Código Barrio	003106
3.7. Dentro de sector urbano histórico	Si	3.8. Nombre sector urbano	Sector Urbano Antiguo
3.9. No. de manzana	004	3.10. No. de predio	029
3.11. CHIP	Varios	3.12. Localidad	Candelaria
3.13. Dentro de perímetro urbano	Si	3.14. UPZ	94
3.15. Nombre UPZ	Candelaria

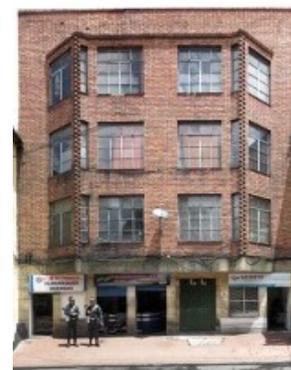
**9. FOTOGRAFÍA DEL INMUEBLE**

Inmueble de 4 pisos que retrocede del paramento del trazado original de la manzana colonial, se implanta en un predio medianero con forma rectangular, cuyas dimensiones son: frente de 11.85 m y fondo de 29.17 m, logrando una proporción de 1 a 2.4 veces aproximadamente, con frente sobre la Carrera 9. La ocupación del predio se realiza a través de un volumen con 4 patios laterales en su costado norte y sur. Su uso actual es mixto, residencial y comercial. Cuenta con 4 accesos: uno central y 3 a los locales comerciales. Desde la calle el acceso principal distribuye a través de un hall a espacios internos en ambos costados, en uno de estos se encuentra una escalera que vincula con los pisos superiores. El remate de la circulación central es una unidad de vivienda. El 1° piso consta de la vivienda con 4 patios, 3 locales y 2 bodegas. Los niveles superiores son de uso residencial. La fachada de acuerdo con la norma del momento, retrocede del paramento, los pisos superiores cuentan con un voladizo en forma trapecio con dos ángulos en sus extremos que delimitan el área central. El primer piso consta de 5 vanos de acceso y 2 vanos de ventanas. Los demás pisos constan de 6 vanos de ventana por nivel. El sistema estructural es porticado, con entrepisos en placas y cubiertas inclinadas a dos aguas. Los materiales de los muros de fachada son en ladrillo a la vista, interiormente los muros tienen revestimiento de pañete y pintura. La carpintería interior y exterior es metálica; los pisos son de granito pulido, y la escalera cuenta con peldaños en concreto y acabado en granito pulido. El basamento se diferencia del resto de la fachada, en tanto se encuentra enchapado con piedra muñeca.

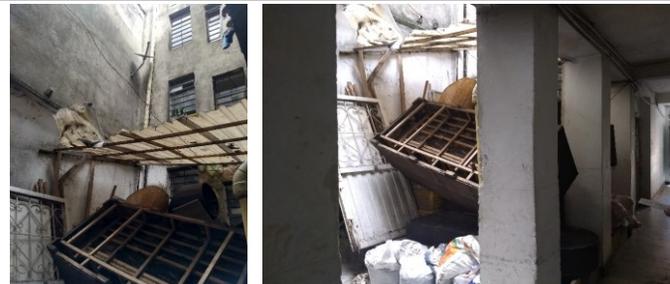
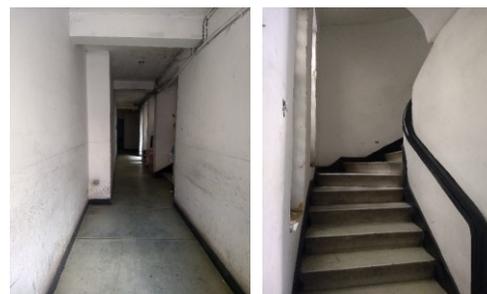
### 16. FOTOGRAFÍAS INTERIORES

Inmueble construido a mediados del siglo XX, durante la década del 50, correspondiente al periodo Moderno. Destinado para vivienda y en la actualidad con uso mixto de comercio y vivienda. Su primer propietario se desconoce y hoy es una propiedad horizontal. No se conocen datos de autor, diseñador y/o constructor. Según revisión de aerofotografías históricas, se identifica que el inmueble preexistente se demolió siendo reemplazado por 1 volumen de 4 pisos, con 4 patios laterales en los años 50-60, el cual se conserva hasta la actualidad. Se evidencian algunas modificaciones como la instalación de una cubierta sobre uno de sus patios, lo que reduce la dimensión del patio original; además de la subdivisión de espacios de antecedentes de archivo de las modificaciones encontradas.

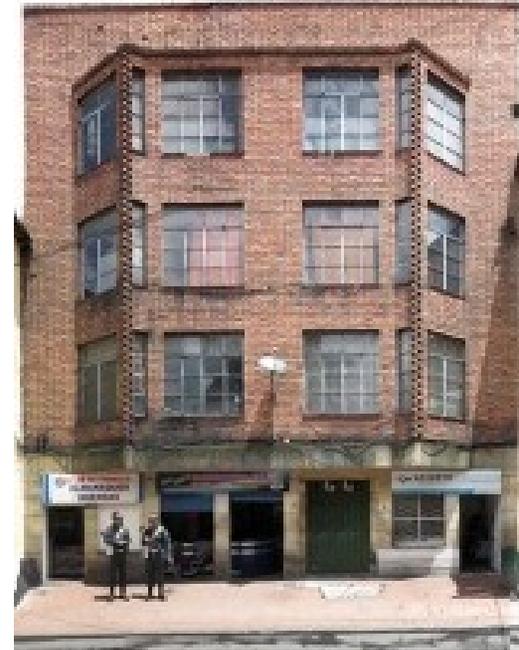
**Fachada Oriente**
**Fuente:** Equipo Fotografía PEMP Patrimonio Inmueble

**Valor estético:** De acuerdo con lo descrito y su valoración histórica, el inmueble mantiene características de los periodos republicano y de la transición que lo relacionan arquitectónicamente con los inmuebles cercanos pertenecientes a estas épocas, alguna de estas características son por ejemplo la existencia de un basamento y el empleo de ladrillo a la vista en la fachada.
