**FICHA DE INVENTARIO Y VALORACIÓN DE BIENES
CULTURALES INMUEBLES**
USO EXCLUSIVO DEL MINISTERIO DE CULTURA

INMUEBLE No MZ 008

1.1. Nombre del Bien	CL 9 8 58	1.2. Otros nombres	N.A.
1.3. Pertenece a valoración colectiva	No	1.4. Nombre	N.A.

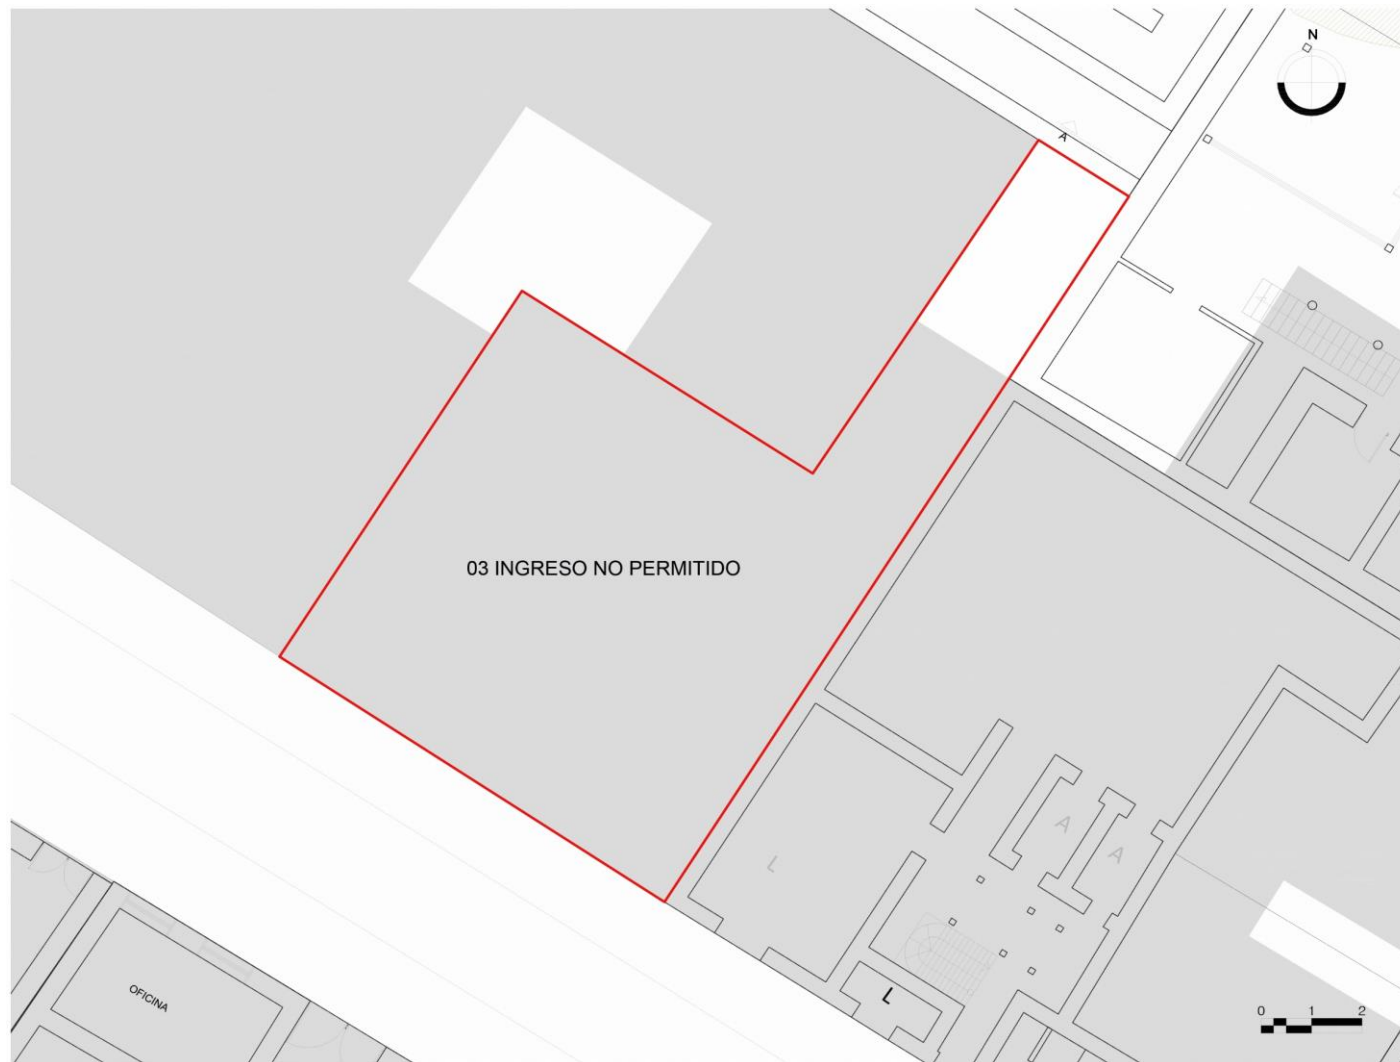
Planta primer piso

Inmueble de tres pisos paramentado en un predio medianero, cuyas dimensiones son frente de 13.70 m, sobre la Calle 9, y fondo de 25.55 m, dando una proporción de 1 a 1.86 veces. La ocupación del predio se realiza a través de un volumen de cuatro crujías, una principal y de tres pisos que da a la calle y otras dos de menores dimensiones y de solo dos pisos, que dan contra el costado oriental y posterior, lo que arroja una forma de C invertida, la cual se cierra a través de una cuarta crujía apenas de tránsito, lo que conforma una nueva forma de claustro. El uso actual es mixto entre comercial y residencial. Se accede al inmueble a través de cuatro puertas, las dos occidentales pertenecen a un local comercial el cual posee el único vano de ventana que da a la calle; una puerta oriental que da entrada a un segundo local de menor proporción, y una cuarta puerta, la cual posee un portada en ladrillo, que la identifica como la principal, ya que es la que conduce, tras atravesar un zaguán al patio central que distribuye a los otros espacios posteriores y a la escalera compensada en madera que conduce al segundo y tercer piso. Los pisos y las barandas son en madera y se halla un cancel en una parte del segundo piso. Su fachada da continuidad al paramento de la calle con un plano de tres niveles, con acabado en pañete liso, sobre el cual se disponen trece vanos, los cinco descritos del primer piso, y ocho repartidos de a cuatro en los otros dos pisos, donde mientras en el tercer piso, todos los vanos son iguales como balcones de tipo tribuna a ras de muro; en el segundo piso, encontramos dos balcones tipo gabinetes a los extremos y dos balcones tipo tribuna en voladizo en la mitad. Toda la fachada es rematada por un gran alero en el que se destacan los canes en madera de su estructura. El sistema estructural responde a muros de carga en mampostería de ladrillo y de adobe, con entrepisos estructura de cubierta en madera, la cual tiene acabado en teja de barro.
