FICHA DE INVENTARIO Y VALORACIÓN DE BIENES CULTURALES INMUEBLES

1.1. Nombre del Bien	CL 10 8 65	1.2. Otros nombres	N.A.
1.3. Pertenece a valoración colectiva	No	1.4. Nombre	N.A.

3.1. Departamento	Bogotá	3.2. Municipio	Bogotá D.C.
3.3. Nomenclatura	CL 10 8 65	3.4. Nomenclatura antigua	N.A.
3.5. Barrio	Centro Admin.	3.6. Código Barrio	003106
3.7. Dentro de sector urbano histórico	Si	3.8. Nombre sector urbano	Sector Urbano Antiguo
3.9. No. de manzana	008	3.10. No. de predio	007
3.11. CHIP	AAA0030MHWF	3.12. Localidad	Candelaria
3.13. Dentro de perímetro urbano	Si	3.14. UPZ	94
3.15. Nombre UPZ	Candelaria

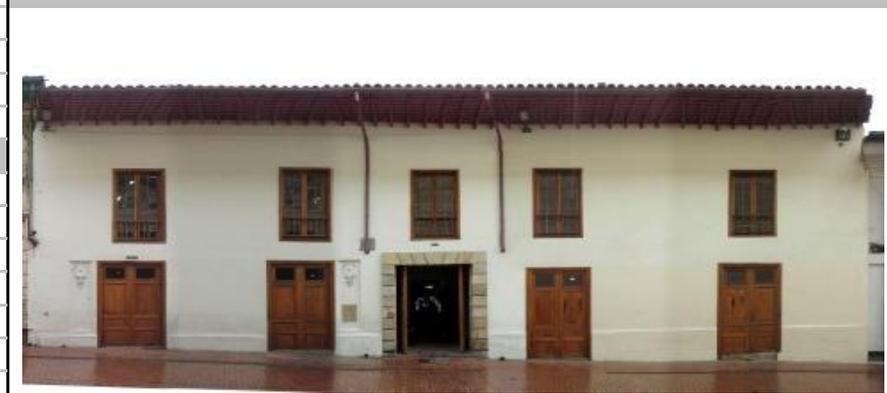
9. FOTOGRAFÍA DEL INMUEBLE

14. DESCRIPCIÓN	
<p>Inmueble de dos pisos de altura, paramentado en un predio medianero, cuyas dimensiones son frente de 23.36m sobre la calle 10 y 77.76 de fondo, dando una proporción de 1 a 3.32 veces. La ocupación del predio se realiza a través de una tipología de patio central, con 3 patios centrales más en un volumen posterior y solar dividido longitudinalmente por un muro con una portada en ladrillo con un gran arco y un tímpano de remate con molduras en ladrillo; en la parte oriental del solar existe una fuente en piedra de mármol. Tiene un uso educación no formal y cuenta con varios locales comerciales administrados por la escuela de Artes y Oficios, Julio Mario Santo Domingo y donde se venden varios productos alimenticios para el público en general. Se accede a la edificación a través de un zaguán que se prolonga en un corredor que bordea el primer patio y que conduce a las escaleras al segundo piso; el mismo corredor lleva a los otros patios y a la crujía posterior que antecede al solar. La fachada consta de 2 pisos con zócalo revocado y remate en alero de madera sobre canes y canal metálica con bajantes sobre la fachada. La fachada continua la línea del paramento se estructura con 5 ejes de vanos. En primer piso cuenta con un acceso central con marco en piedra y 4 accesos laterales, actualmente sin uso. El segundo piso consta de 5 vanos de puerta ventana con barandas en forja conformando tribunas a ras de muro. El sistema estructural es de muros de carga en adobe y ladrillo con entrepisos en madera y cubierta a 2 aguas en teja de barro con estructura de madera. Las carpinterías son metálicas.</p>

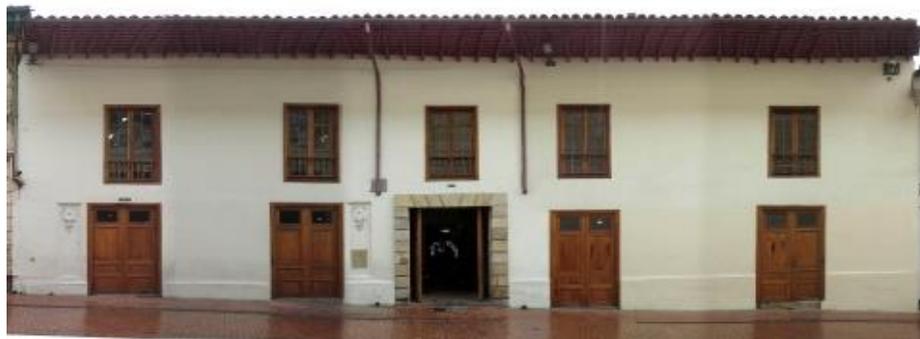
Fachada Norte

Valor estético: De acuerdo con lo descrito y su valor histórico el inmueble puede leerse de forma integral, ya que no evidencia alteraciones significativas en su tipología y lenguaje arquitectónico, conservando la distribución espacial en torno a un patio central. Resalta la fuente en mármol del solar, y la portada presente en el solar, la cual no solo es muestra de una técnica constructiva en ladrillo que se empezaba a imponer desde las últimas décadas del S. XIX, sino que la calidad de la construcción que a pesar de su estado de conservación permite la lectura de su diseño original. sino que le brinda mucha riqueza al espacio de los patios que ayuda a componer.
