FICHA DE INVENTARIO Y VALORACIÓN DE BIENES CULTURALES INMUEBLES

USO EXCLUSIVO DEL MINISTERIO DE CULTURA		INMUEBLE No	MZ	008
Código Nacional		Hoja 1	PR	008

1.1. Nombre del Bien	CL 10 8 57	1.2. Otros nombres	N.A.
1.3. Pertenece a valoración colectiva	No	1.4. Nombre	N.A.

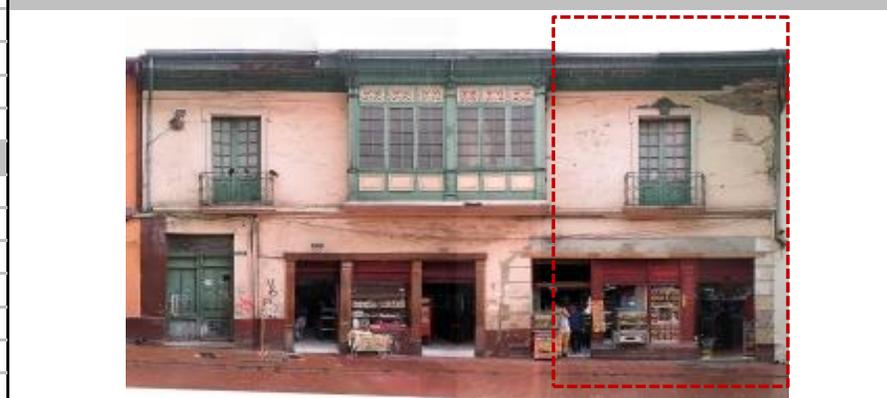
9. FOTOGRAFÍA DEL INMUEBLE

14. DESCRIPCIÓN
 Inmueble de dos pisos de altura, paramentado en tres predios, de los cuales el 008 corresponde a un local en su costado occidental, cuyas dimensiones son frente de 5.02 m, sobre la calle 10, y 11.98 m de fondo, logrando una proporción de 1 a 2.38 veces aproximadamente. La ocupación de los predios corresponden a un único inmueble que es la unidad arquitectónica, los locales hacen parte del volumen de la crujía frontal con patio posterior. Se accede a la edificación a través de un zaguán que comunica directamente con el patio y las escaleras al segundo piso, e interiormente a los 2 locales comerciales que constituyen el inmueble. La fachada consta de 2 pisos diferenciados por una cornisa con zócalo revocado y remate en alero en tableros de madera con molduras. Está resuelta en 1 plano estructurado por 3 ejes de vanos. En primer piso cuenta con 5 vanos de acceso, el del costado occidental sin modificaciones y con carpinterías de madera originales, mientras que los demás cuentan con carpinterías metálicas y son resultado de modificaciones de los vanos originales. El segundo piso cuenta con 2 vanos de puerta ventana con marco de realce, adorno en el dintel y baranda en forja sobre una repisa de cemento, y un gabinete central de 2 módulos en madera vidriada sobre una repisa de cemento, con celosía superior y cornisa de remate. El sistema estructural es de muros de carga en mampostería de ladrillo y adobe, con entrepisos en madera y cubierta a dos aguas en teja de barro con estructura en madera. Los pisos presentan acabado en baldosa cerámica y los muros, en pañete y pintura.

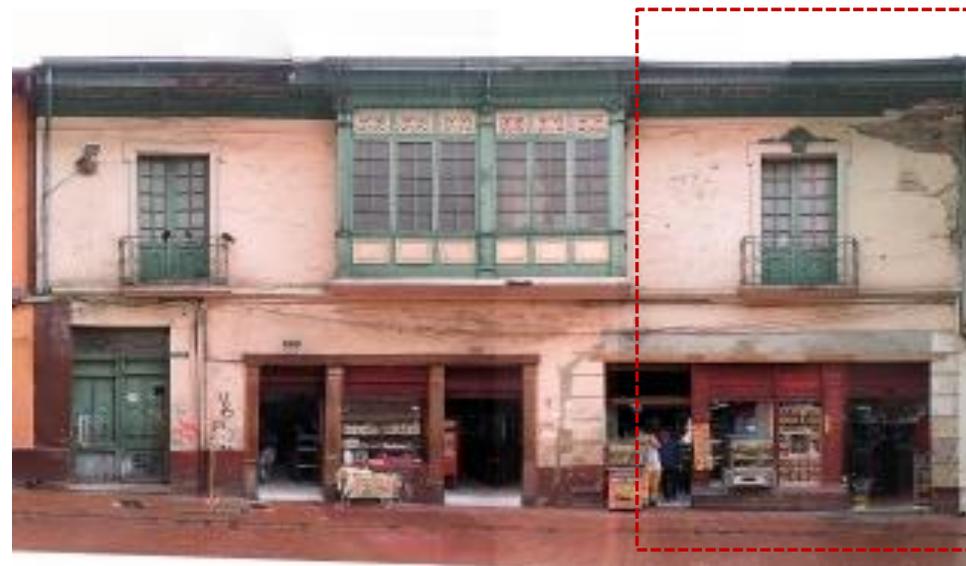
Fachada Norte

Valor estético: De acuerdo con lo descrito y su valor histórico, el inmueble puede leerse de forma integral debido a que no evidencia alteraciones significativas en su tipología de implantación y lenguaje arquitectónico. Conserva su configuración original de crujía frontal, el patio posterior, y su sistema constructivo tradicional en muros de carga en mampostería con cubierta en teja de barro. En fachada resalta la conservación de algunas de sus carpinterías originales en madera y forja en los balcones laterales en segundo piso.
