FICHA DE INVENTARIO Y VALORACIÓN DE BIENES CULTURALES INMUEBLES

1.1. Nombre del Bien	CL 10 8 51	1.2. Otros nombres	N.A.
1.3. Pertenece a valoración colectiva	No	1.4. Nombre	N.A.

3.1. Departamento	Bogotá	3.2. Municipio	Bogotá D.C.
3.3. Nomenclatura	CL 10 8 51	3.4. Nomenclatura antigua	N.A.
3.5. Barrio	Centro Admin.	3.6. Código Barrio	003106
3.7. Dentro de sector urbano histórico	Si	3.8. Nombre sector urbano	Sector Urbano Antiguo
3.9. No. de manzana	008	3.10. No. de predio	009
3.11. CHIP	AAA0030MHYX	3.12. Localidad	Candelaria
3.13. Dentro de perímetro urbano	Si	3.14. UPZ	94
3.15. Nombre UPZ	Candelaria

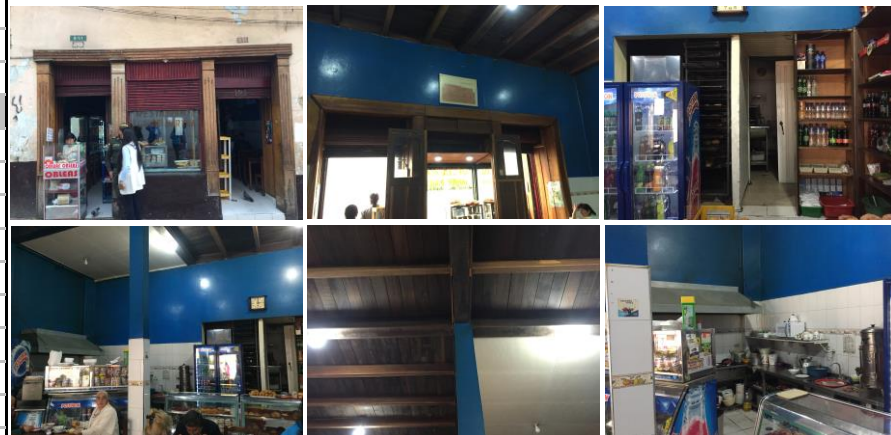
16. FOTOGRAFÍAS INTERIORES

Inmueble conformado por tres predios 008, 009 y 010 de dos pisos de altura, paramentado en tres predios, de los cuales el 009 corresponde a un local en su parte central, cuyas dimensiones son frente de 6.50m sobre la calle 10 y 11.95m de fondo, logrando una proporción de 1 a 1.83 veces aproximadamente. La ocupación de los predios que componen la unidad arquitectónica se realiza a través de un volumen de crujía frontal con patio posterior. Se accede a la edificación a través de un zaguán que comunica directamente con el patio y las escaleras al segundo piso, e interiormente a los dos locales comerciales. La fachada consta de 2 cuerpos diferenciados por una cornisa con zócalo revocado y remate en alero en tableros de madera, con molduras. Está resuelta en un plano y estructurada por 3 ejes de vanos. En primer piso hoy cuenta con 5 vanos de acceso, el del costado occidental sin modificaciones y con carpinterías de madera originales, mientras que los demás cuentan con carpinterías metálicas resultado de modificaciones de los vanos originales. En segundo piso cuenta con 2 vanos de puerta ventana con marco de realce, adorno en el dintel y tribuna en forja sobre una repisa de cemento, a cada lado de un gabinete central de 2 módulos en madera vidriada sobre una repisa de cemento, con celosía superior y cornisa de remate. El sistema estructural es de muros de carga en mampostería de ladrillo y adobe, con entrepisos en madera y cubierta a dos aguas en teja de barro con estructura en madera. Los pisos presentan acabado en baldosa cerámica y los muros, en pañete y pintura.

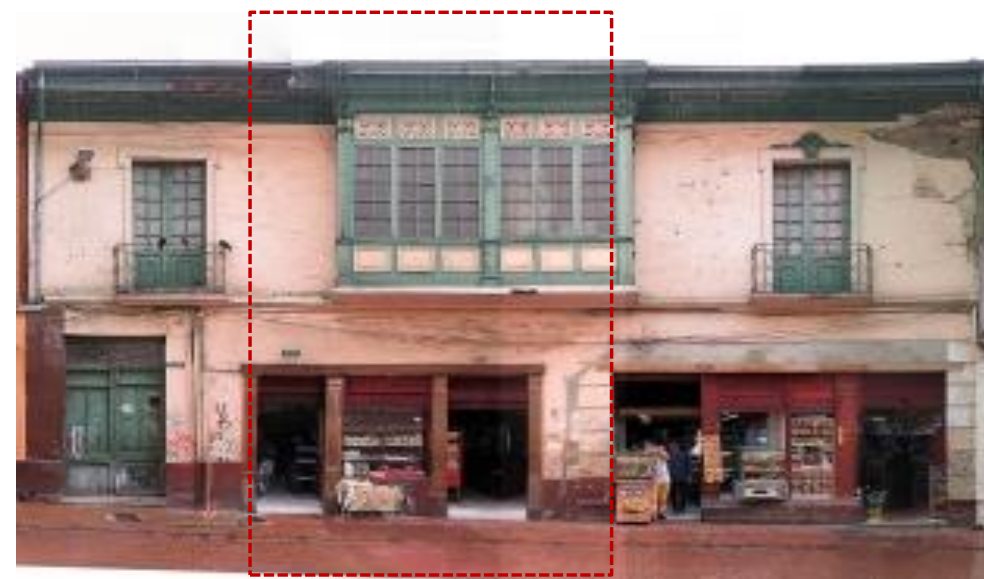
Fachada Norte

Valor estético: De acuerdo con lo descrito y su valor histórico, el inmueble puede leerse de forma integral debido a que no evidencia alteraciones significativas en su tipología y lenguaje arquitectónico. Conserva su configuración original de crujía frontal con patio, y su sistema constructivo tradicional en muros de carga en mampostería con cubierta en teja de barro. En fachada resalta la conservación de algunas de sus carpinterías originales en madera, los balcones laterales en segundo piso y su gabinete central con calados.
