FICHA DE INVENTARIO Y VALORACIÓN DE BIENES CULTURALES INMUEBLES

1. DENOMINACIÓN

1.1. Nombre del Bien	CL 10 8 43	1.2. Otros nombres	N.A.
1.3. Pertenece a valoración colectiva	No	1.4. Nombre	N.A.

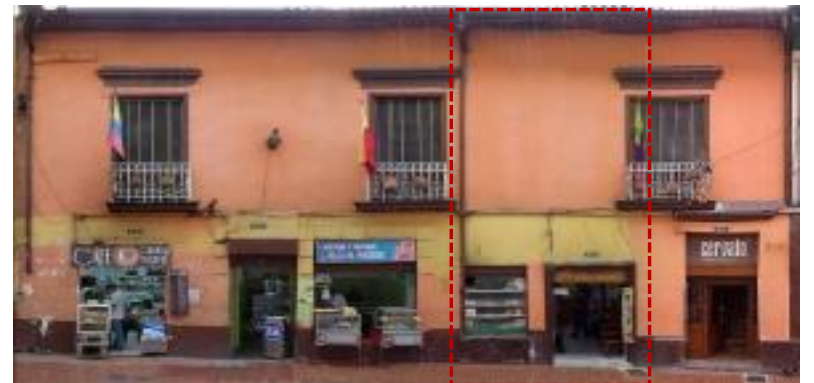
9. FOTOGRAFÍA DEL INMUEBLE

14. DESCRIPCIÓN
 Inmueble de dos pisos paramentado en cuatro predios, de los cuales el 012 corresponde a un local comercial en primer piso, cuyas dimensiones son frente de 4 m, sobre la Calle 10, y 7.76 m de fondo, logrando una proporción de 1 a 1.9 veces aproximadamente. La ocupación de los predios que componen la unidad arquitectónica se realiza a través de un volumen de única crujía con patio posterior. Se accede a los cuatro locales de primer piso directamente desde la calle, o al restaurante del segundo piso, a través de unas escaleras independientes en el costado occidental de la edificación. El restaurante cuenta con comedor hacia el costado norte y cocina en la parte posterior. La fachada consta de 2 pisos diferenciados por una cornisa, con zócalo revocado y el muro remata en el alero de tableros en madera y canal metálica con bajantes sobre la fachada. Está resuelta en el plano del paramento y se estructurada por 3 ejes de vanos de las puertas ventanas. En primer piso cuenta con 4 vanos de acceso y 2 de vitrinas, resultado de modificaciones del diseño original, de acuerdo con lo que se puede deducir de sus dimensiones y correspondencia con los ejes de composición. En segundo piso cuenta con 3 vanos de puerta ventana con marco de madera, cornisa de remate y tribunas con barandas metálicas con repisa de posiblemente madera. El sistema estructural es de muros de carga en mampostería de ladrillo y adobe con entrepiso de madera y cubierta a 2 aguas en teja de barro con estructura de madera. Los muros cuentan con revestimiento de pañete y pintura, y los pisos, del local en baldosa cerámica. Las carpinterías son en madera, con excepción de los accesos y vitrinas de primer piso, que son cortinas enrollables metálicas.

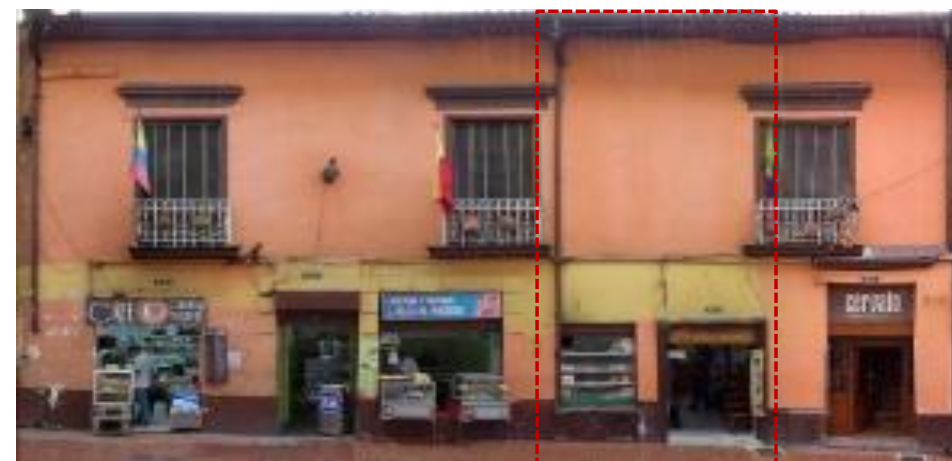
Fachada Norte

Valor estético: De acuerdo con lo descrito y su valor histórico, el inmueble puede leerse de forma integral debido a que no evidencia alteraciones significativas en su tipología o lenguaje arquitectónico, más allá de la transformación de los vanos de primer piso en fachada, conserva su configuración original de crujía frontal con solar, y su sistema constructivo tradicional en muros de carga en mampostería pañetados y pintados, sin remate, con cubierta al parecer con teja de asbesto cemento. En fachada el diseño del segundo piso es modesto con tribunas de barandas metálicas con diseños de los años 50 del siglo XX y puerta ventanas modificadas ilegibles sin cornisa de remate sobre un eje de simetría.
