FICHA DE INVENTARIO Y VALORACIÓN DE BIENES CULTURALES INMUEBLES

1.1. Nombre del Bien	KR 8 9 55	1.2. Otros nombres	N.A.
1.3. Pertenece a valoración colectiva	No	1.4. Nombre	N.A.

3.1. Departamento	Bogotá	3.2. Municipio	Bogotá D.C.
3.3. Nomenclatura	KR 8 9 55	3.4. Nomenclatura antigua	N.A.
3.5. Barrio	Centro Admin.	3.6. Código Barrio	003106
3.7. Dentro de sector urbano histórico	Si	3.8. Nombre sector urbano	Sector Urbano Antiguo
3.9. No. de manzana	008	3.10. No. de predio	021
3.11. CHIP	AAA0030MJMS	3.12. Localidad	Candelaria
3.13. Dentro de perímetro urbano	Si	3.14. UPZ	94
3.15. Nombre UPZ	Candelaria

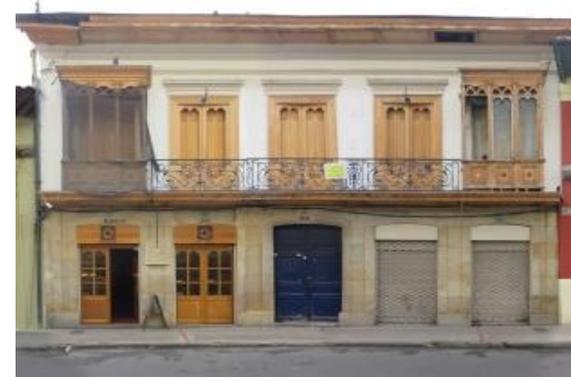
9. FOTOGRAFÍA DEL INMUEBLE

Inmueble de dos pisos, paramentado en un predio medianero cuyas dimensiones son: frente de 13.42 m, sobre la Carrera 8, y 54.98 m de fondo, logrando una proporción de 1 a 4.1 veces aproximadamente. La ocupación del predio se realiza a través de 2 patios laterales con traspatio. Se accede a la edificación a través de un zaguán central que conduce al primer patio, desde el cual se accede a una escalera central que entrega al segundo piso o a un pasillo que conduce al segundo patio, en torno al cual se organizan espacios de servicio. También cuenta con acceso directo desde la calle a los 2 locales que conforman la crujía frontal. La fachada consta de 2 pisos, el primero con revestimiento en piedra arenisca bogotana, y el segundo, con revestimiento de pañete y pintura. El remate lo constituye una cornisa con alero entablado de madera. Está resuelta en el plano del paramento y estructurada por 5 ejes de composición, que se corresponde en 1 y 2 piso. En el primer piso los 5 vanos de acceso están rematados con arco rebajado tipo escarzano, marco en piedra de realce y carpinterías en madera. El segundo piso cuenta con 3 vanos centrales de puerta ventana, los 3 con marco y carpinterías de madera y remate en cornisa, comunicados por un balcón corrido en forja sobre repisa de madera. En cada costado cuenta con un gabinete vidriado de 3 módulos con antepecho, jambas, celosía y cornisa de remate en madera. El sistema estructural es de muros de carga en mampostería de ladrillo y adobe con entrepisos de madera y cubierta a 2 aguas en teja de barro con estructura de madera. Los pisos son cerámicos y las escaleras son en madera, al igual que las carpinterías interiores.

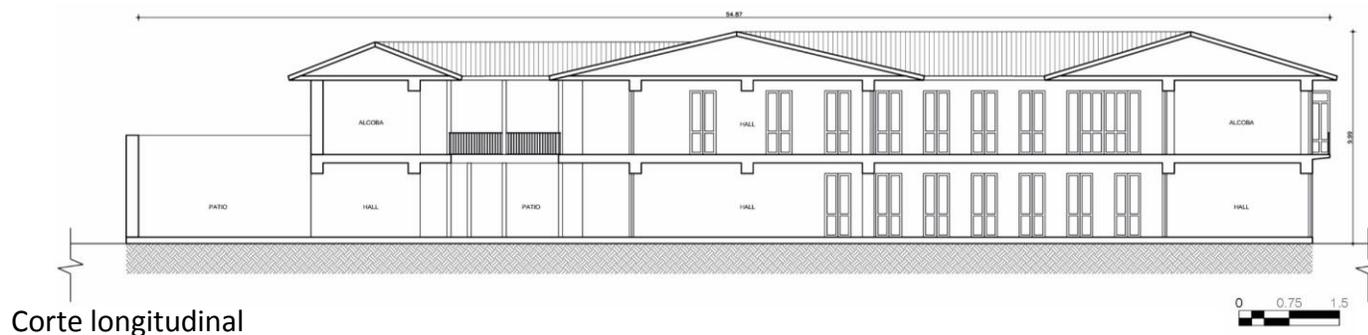
19. PLANIMETRÍA (FACHADA, CORTE)

Valor estético: De acuerdo con lo descrito y su valor histórico, el inmueble puede leerse de forma integral debido a que no evidencia alteraciones significativas en su tipología o lenguaje arquitectónico. Conserva su configuración original de patios laterales, y su sistema constructivo tradicional en muros de carga en mampostería con cubierta en teja de barro. En fachada resalta la conservación de los vanos, la simetría de todos los vanos, en el segundo piso, se conservan dos gabinetes vidriados y un balcón corrido con un alto grado de detalle en carpinterías metálicas con elementos fitomorfos.
