FICHA DE INVENTARIO Y VALORACIÓN DE BIENES CULTURALES INMUEBLES
USO EXCLUSIVO DEL MINISTERIO DE CULTURA

INMUEBLE No MZ 009

1.1. Nombre del Bien	CL 8 8 38	1.2. Otros nombres	N.A.
1.3. Pertenece a valoración colectiva	No	1.4. Nombre	N.A.

FICHA DE INVENTARIO Y VALORACIÓN DE BIENES CULTURALES INMUEBLES

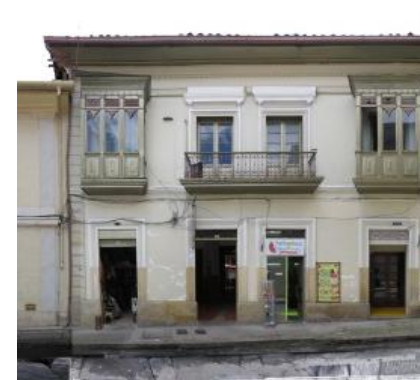
9. FOTOGRAFÍA DEL INMUEBLE

Inmueble de dos pisos paramentado en un predio medianero, cuyas dimensiones son 13.3 m de frente y 42.2 m de fondo, logrando una proporción de 1 a 3.2 veces aproximadamente, con frente sobre la Calle 8. La ocupación del predio se realiza a través de un patio lateral con traspatio cubierto, al cual se accede mediante un zaguán que conduce al patio y en el cual se ubica la escalera que entrega al segundo piso. También se accede directamente a cuatro locales comerciales en el primer piso; en torno al patio se organizan los espacios adecuados como restaurante en el primer piso. En el segundo piso destacan las galerías con elaboradas carpinterías en madera en puertas, barandas, en especial, un cancel con vitrales. La fachada consta de dos pisos diferenciados por una cornisa, con vanos verticales, zócalo en piedra arenisca bogotana y remate en cornisa y alero de caja en madera. Está resuelta en un plano de paramento; en el primer piso cuenta con 4 vanos de acceso con marco de realce, mientras que en el segundo cuenta con 2 vanos centrales de puerta ventana con marco y cornisa, relacionados por un balcón corrido con baranda en forja y repisa en madera. En los costados cuenta con gabinetes vidriados de madera con antepechos y cornisa en el mismo material. El sistema estructural es de muros de carga en mampostería de ladrillo y adobe, entresijos y escalera de madera y cubierta a 2 aguas en teja de barro con estructura de madera. Los muros cuentan con revestimiento de pañete y pintura, los pisos son cerámicos y las carpinterías en madera.

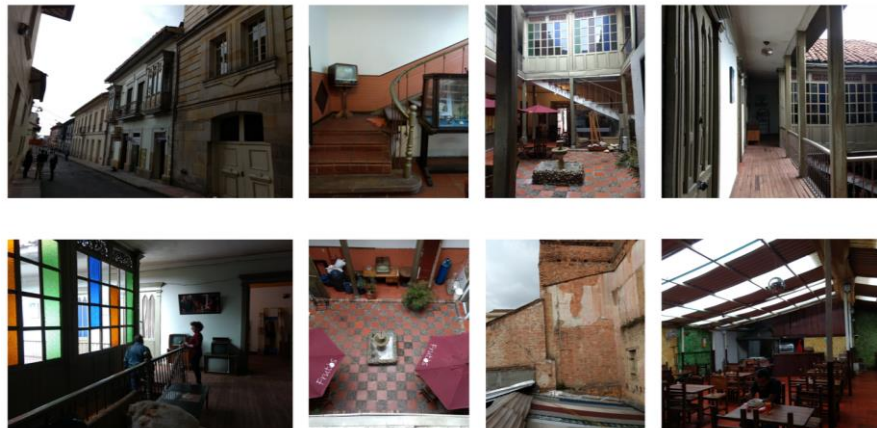
16. FOTOGRAFÍAS INTERIORES

Valor estético: De acuerdo con lo descrito y su valor histórico, el inmueble puede leerse de forma parcial debido a sus modificaciones. No obstante, conserva su configuración original de patio lateral, y su sistema constructivo tradicional en muros de carga en mampostería con cubierta en teja de barro. En fachada resalta el diseño simétrico con elementos repetitivos entre los que sobresalen los gabinetes vidriados del segundo piso y un balcón corrido con un alto grado de detalle en la carpintería metálica; al interior, sobresale la carpintería de madera de las galerías de patio, compuesta de un cancel con vitrales.
