**FICHA DE INVENTARIO Y VALORACIÓN DE BIENES CULTURALES INMUEBLES**

1.1. Nombre del Bien	KR 9 8 54	1.2. Otros nombres	N.A.
1.3. Pertenece a valoración colectiva	No	1.4. Nombre	N.A.

3.1. Departamento	Bogotá	3.2. Municipio	Bogotá D.C.
3.3. Nomenclatura	KR 9 8 54	3.4. Nomenclatura antigua	N.A.
3.5. Barrio	Centro Admin.	3.6. Código Barrio	003106
3.7. Dentro de sector urbano histórico	Si	3.8. Nombre sector urbano	Sector Urbano Antiguo
3.9. No. de manzana	009	3.10. No. de predio	007
3.11. CHIP	AAA0030MKUH	3.12. Localidad	Candelaria
3.13. Dentro de perímetro urbano	Si	3.14. UPZ	94
3.15. Nombre UPZ	Candelaria

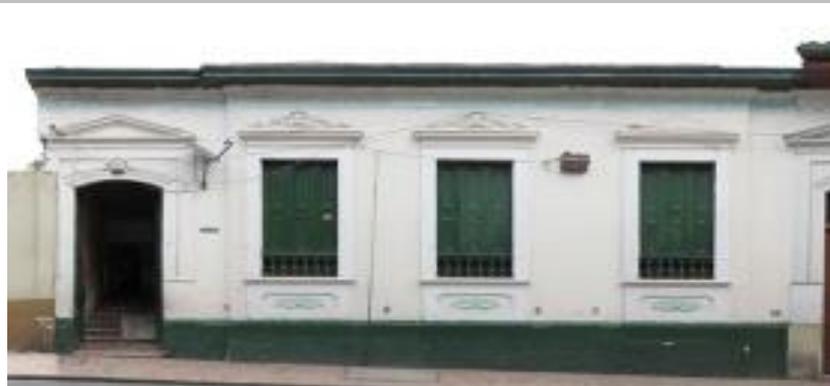
**9. FOTOGRAFÍA DEL INMUEBLE**

<b>14. DESCRIPCIÓN</b>	
<p>Inmueble de un piso, paramentado en un predio medianero cuyas dimensiones son 11.71 m de frente sobre la Carrera 9, por 61.69 m de fondo, logrando una proporción de 1 a 5.26 veces. La ocupación del predio se realiza a través de un volumen de 3 patios centrales cubiertos y un patio posterior; recientemente se han efectuado algunas construcciones en este último. Si bien no se tuvo acceso, se sabe que la edificación responde al mismo diseño del que tuvieron los inmuebles que componen las "casas gemelas", es decir que se accede a la edificación por una puerta localizada al costado norte de la fachada, desde allí se ingresa a un zaguán con pequeña rampa que llega al primer patio, alrededor del cual se distribuyen las habitaciones; la circulación continúa por un pasillo que pasa a ser central y que comunica con el segundo patio, que tiene las mismas funciones que el primero. En la parte posterior del predio, se localizan algunas construcciones posteriores, estas se agrupan de manera longitudinal hacia el lindero norte del predio. La fachada se estructura a partir de un plano continuo de un nivel con zócalo y cuatro vanos; el vano del lado norte corresponde a una puerta con remate en arco escarzano, y es seguida de tres ventanas rectangulares de iguales proporciones; todos los vanos están marcados con molduras laterales y remates superiores a modo de pequeños tímpanos con molduras en alto relieve y carpintería en madera torneada. El conjunto es rematado por un gran alero con cajón descolgado en madera. El sistema estructural original se basa en muros de carga en mampostería; algunos pisos son en baldosín de cemento estampado; y las cubiertas son a dos aguas con estructura en madera y acabado en teja de barro.</p>
