**FICHA DE INVENTARIO Y VALORACIÓN DE BIENES CULTURALES INMUEBLES**
**USO EXCLUSIVO DEL MINISTERIO DE CULTURA**

INMUEBLE No MZ 022

1.1. Nombre del Bien	KR 6 8 67	1.2. Otros nombres	N.A.
1.3. Pertenece a valoración colectiva	No	1.4. Nombre	N.A.

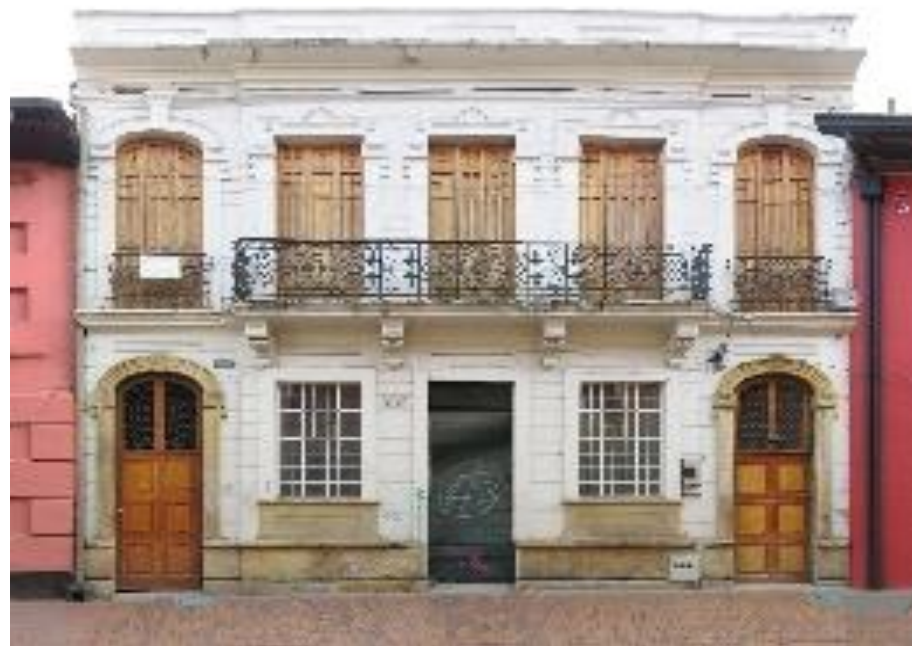
**Fachada Oriente**
**Fuente:** Equipo Fotografía PEMP Patrimonio Inmueble

**Valor estético:** el inmueble tiene una lectura integral ya que son pocas sus modificaciones y algunas fueron reversibles como la liberación de su patio posterior. Su forma de ocupación a través de construcciones organizadas alrededor de patios y su sistema constructivo con muros de carga, entrepiso y cubierta en madera, son representación de las formas de ocupación y técnicas constructivas del periodo histórico. Su fachada se integran a la tipología de las demás edificaciones del perfil y de la zona, conformadas por vacíos de puertas y ventanas que llevan un ritmo y que poseen marcos de piedra y pañete en sus vanos, es una de las construcciones que cuenta con mayor ornamentación dentro del perfil, con adornos en las claves de sus vanos y ménsulas debajo del balcón.
