BOGOTÁ
MEJOR
PARA TODOSFICHA DE INVENTARIO Y VALORACIÓN DE BIENES
CULTURALES INMUEBLES

INMUEBLE No MZ 022

1.1. Nombre del Bien	CL 9 6 45	1.2. Otros nombres	N.A.
1.3. Pertenece a valoración colectiva	No	1.4. Nombre	N.A.

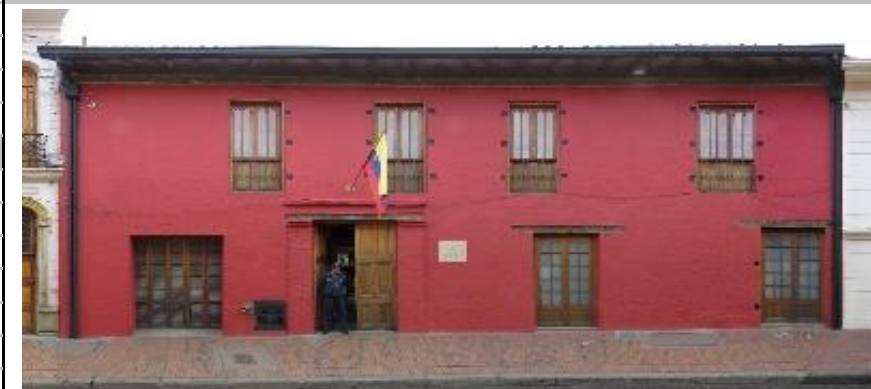
9. FOTOGRAFÍA DEL INMUEBLE

14. DESCRIPCIÓN	
<p>Conjunto de edificios de 2 pisos paramentados en un predio medianero con forma irregular, cuyas dimensiones son: 17,4 m de frente por 32,78 m de fondo, logrando una proporción de 1 a 1,88 veces aproximadamente, con frente sobre la Calle 9 y la Carrera 6. El predio está constituido por 2 volúmenes, uno sobre la Calle 9 de patio central y patio posterior; y otro sobre la Carrera 6 de patio central. Desde la Calle 9 se ingresa a la edificación a través de un zaguán que conduce al patio central, en la crujía norte se encuentra en una esquina la escalera principal, mientras en la oriental solo existe una amplio espacio, detrás del cual hay un hall de circulación; en la posterior alrededor del patio se localiza en una esquina una escalera secundaria. Sobre la Carrera 6 cuenta con un acceso central, el cual es un zaguán que comunica con el patio central. La fachada sobre la Calle 9 posee dos secciones, una de un piso al lado occidente que corresponde al hall de circulación detrás del amplio espacio, la cual cuenta con un tejadillo y dos vanos de puertas, y una sección al lado opuesto de 2 pisos, cada uno con 5 vanos verticales, cuenta con un zócalo de piedra y ladrillo y remata en un alero con canes a la vista. El primer piso de esta sección consta de un vano central de acceso que cuenta con una portada de piedra, dos vanos rectangulares de puerta se localizan al lado occidente y uno más al lado oriente, en el extremo de este lado se encuentra un vano más de mayores dimensiones. El segundo cuerpo consta de 5 balcones de balaustrada en madera. Sobre la Carrera 6 la fachada consta de 2 pisos con 4 vanos verticales cada uno. El primero está formado por un vano central de acceso, a su lado norte se localizan 2 vanos de puertas y al lado sur un vano de acceso. El segundo consta de 4 vanos de puertas con baranda a ras de muro. El sistema estructural es de muros de carga en adobe y ladrillo con revestimiento de pañete y pintura, su cubierta es a dos aguas en teja de barro, a excepción de la parte final de la crujía oriental donde este material fue reemplazado. Toda la carpintería es en madera.</p>

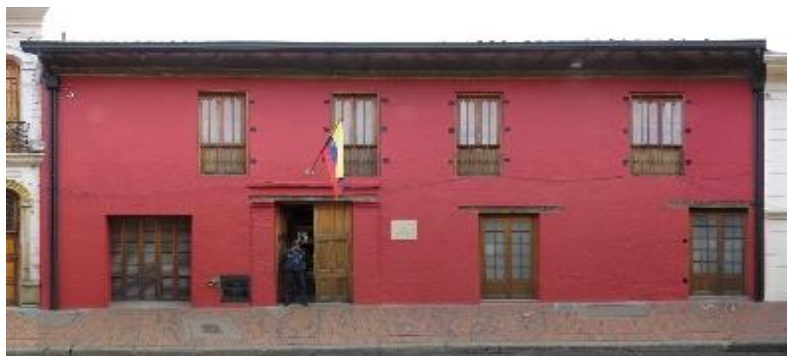
Fachada Oriente

Valor estético: el inmueble tiene una lectura integral a pesar de haber sido objeto de actuaciones de englobe con otros predios. Su forma de ocupación a través de una construcción organizada alrededor de patios y su sistema constructivo con muros de carga y cubierta a dos aguas en teja de barro, son representación de las técnicas constructivas y materiales del periodo histórico. Su fachada es muestra de las edificaciones originales e históricas del perfil, conformadas por vacíos de puertas y ventanas que llevan un ritmo, alero de canes a la vista y zócalo de piedra, este perfil sin embargo cuenta con el volumen de arquitectura moderna que corresponde a las oficinas del Congreso de la Republica, lo cual interrumpe su homogeneidad.
