**FICHA DE INVENTARIO Y VALORACIÓN DE BIENES CULTURALES INMUEBLES**

1.1. Nombre del Bien	KR 7 6 C 10	1.2. Otros nombres	N.A.
1.3. Pertenece a valoración colectiva	No	1.4. Nombre	N.A.

3.1. Departamento	Bogotá	3.2. Municipio	Bogotá D.C.
3.3. Nomenclatura	KR 7 6 C 10	3.4. Nomenclatura antigua	N.A.
3.5. Barrio	Centro Admin.	3.6. Código Barrio	003106
3.7. Dentro de sector urbano histórico	Si	3.8. Nombre sector urbano	Sector Urbano Antiguo
3.9. No. de manzana	024	3.10. No. de predio	005
3.11. CHIP	AAA0030MRDM	3.12. Localidad	Candelaria
3.13. Dentro de perímetro urbano	Si	3.14. UPZ	94
3.15. Nombre UPZ	Candelaria

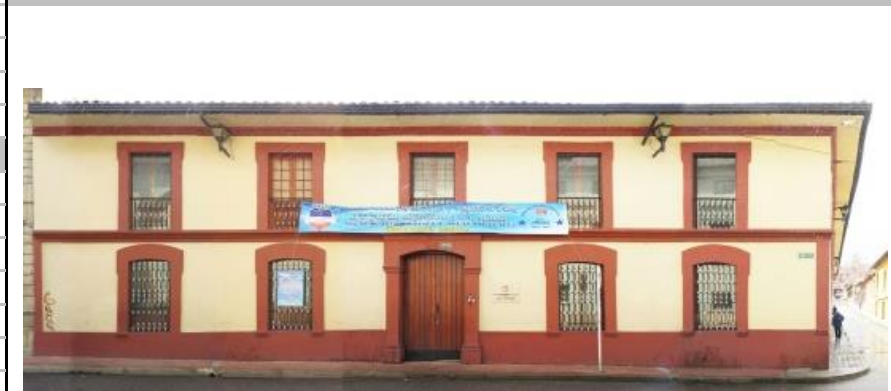
**9. FOTOGRAFÍA DEL INMUEBLE**

Inmueble de 2 pisos paramentado en un predio esquinero irregular, sus dimensiones son: frente de 21.26 m y fondo de 42 m, logrando una proporción de 1 a 1.97 veces aproximadamente, con frentes sobre la CL 6 C BIS y KR 7. Se emplaza mediante un volumen con patio lateral norte y patio posterior. Se accede por el costado occidental a través de un pasillo central que conecta lateralmente con 3 oficinas y el patio lateral. Al costado sur se ubica la escalera, 5 aulas, un baño, y la parte del patio que funciona como garaje, al oriente hay 2 oficinas, un aula más y otro baño. Las fachadas constan de dos pisos separados por una cornisa, cuenta con un zócalo pintado y rematan en un alero de caja. La fachada sobre la Carrera 7 es simétrica, en el nivel 1 posee 5 vanos de arco rebajado: un acceso central con portada, y 4 vanos de ventanas con marco de pañete y reja metálica; el nivel 2 consta de 5 balcones con baranda metálica a ras de muro. La fachada sobre la Calle 6 en el nivel 1 posee 7 vanos: 6 ventanas sencillas y un acceso vehicular (probablemente añadido) enmarcado. El nivel 2 consta de 8 balcones a ras de muro con marco. Fue añadido un sistema de desagüe y varios faroles eléctricos en la parte superior. Se destaca el trabajo de forjado de hierro, la decoración de molduras, cuadros pictóricos y portadas internas. Se ha reemplazado gran parte de sus elementos originales por cerámica industrial, yesería y lámparas actuales, recubrimiento con tabletas de piedra pulida, y carpintería nueva de metal y madera.

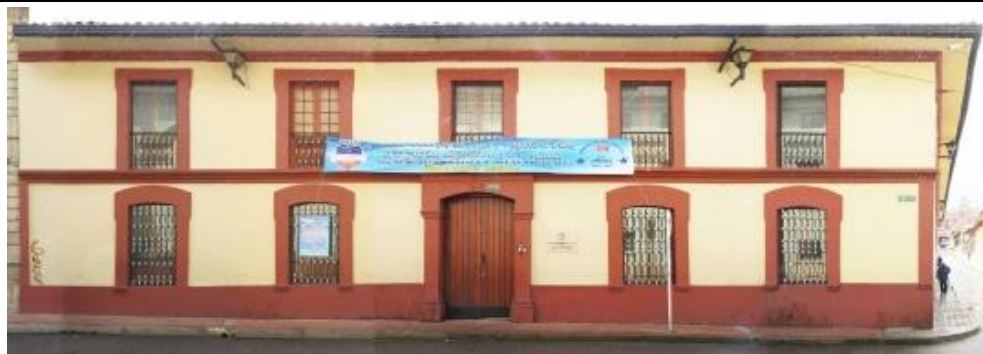
**Fachada Occidente**
**Fuente:** Equipo Fotografía PEMP Patrimonio Inmueble

**Valor estético:** De acuerdo con lo descrito y su valoración histórica, se identifican elementos del repertorio formal característico del periodo de Arquitectura Republicana, representado por la composición simétrica de su fachada principal. Decoración con portadas, cornisas, marcos, y molduras de repisa. Trabajo en forjado de hierro de barandas y ventanas. Hace parte del conjunto de inmuebles republicanos que sobrevivió a la transformación urbana de la manzana, debido a la construcción de inmuebles institucionales del Periodo Contemporáneo. Lo cual genera un interesante contraste de lenguajes arquitectónicos.
