## FICHA DE INVENTARIO Y VALORACIÓN DE BIENES CULTURALES INMUEBLES

INMUEBLE No MZ 024

1.1. Nombre del Bien	KR 7 6 C 26	1.2. Otros nombres	N.A.
1.3. Pertenece a valoración colectiva	No	1.4. Nombre	N.A.

003106024007

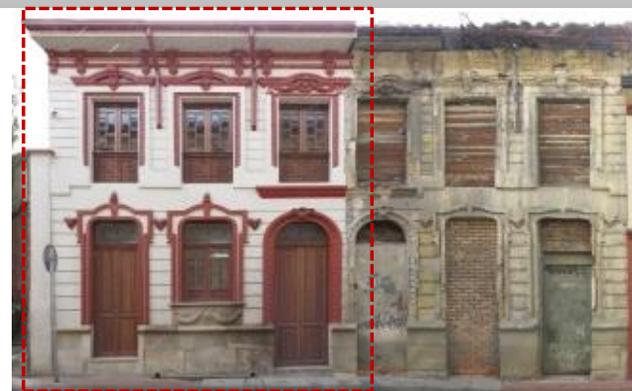
## 9. FOTOGRAFÍA DEL INMUEBLE

Inmueble de 2 pisos paramentado en un predio medianero rectangular, sus dimensiones son: frente de 8.50 m y fondo de 54.80 m, logrando una proporción de 1 a 6.44 veces aproximadamente, con frente sobre la KR 7. Se emplaza mediante un volumen que actualmente solo conserva su patio posterior. Cuenta con dos accesos laterales: el del lado norte es un pasillo que a mitad del volumen se une con una circulación central que entrega a todas las dependencias: al costado norte se localizan tres espacios mientras al lado sur siete, junto con una escalera de tres tramos. El segundo acceso entrega al único espacio, además del pasillo que se localiza en la crujía frontal. La fachada se conforma de 2 niveles divididos por un fragmento de cornisa. El primer nivel consta de un sobrecimiento de piedra a la vista, un vano de ventana y 2 de accesos, el del lado sur corresponde al acceso principal, su forma es de arco de medio punto y cuenta con un marco y un aplique en su clave; los otros dos vanos son de forma rectangular con esquinas redondeadas e igualmente cuentan con un marco y apliques superiores. El segundo nivel consta de 3 vanos rectangulares de tribunas que están finamente decorados con marcos, molduras, y guirnalda en la parte superior. El conjunto remata con una cornisa decorada con apliques intermedios, y un alero de caja. Su sistema estructural son muros de carga en adobe y ladrillo con revoque y pintura en muros.

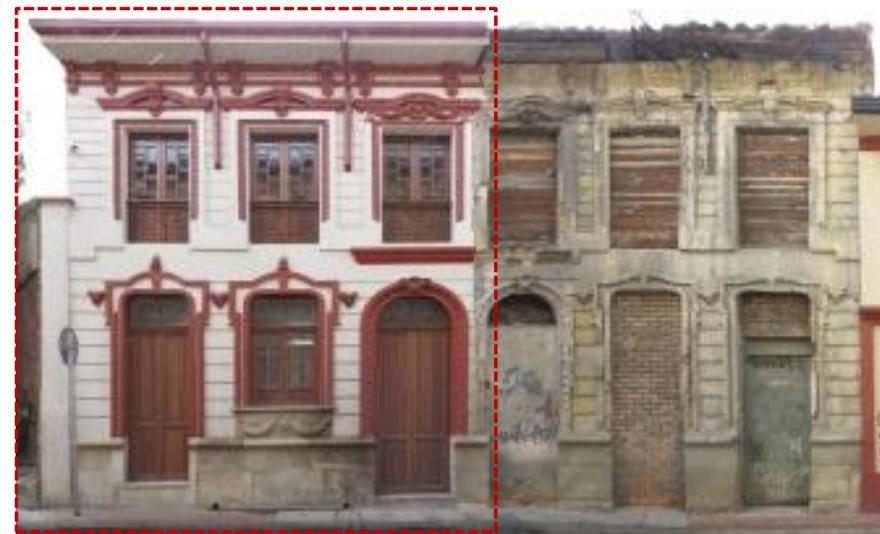
**Corte longitudinal**

**Fachada Occidente**
**Fuente:** Equipo Levantamientos PEMP Patrimonio Inmueble. Restituido con información encontrada en archivo documental.
