1.1. Nombre del Bien	DIAN	1.2. Otros nombres	N.A.
1.3. Pertenece a valoración colectiva	No	1.4. Nombre	N.A.

3.1. Departamento	Bogotá	3.2. Municipio	Bogotá D.C.
3.3. Nomenclatura	KR 7 6 C 54	3.4. Nomenclatura antigua	N.A.
3.5. Barrio	Centro Admin.	3.6. Código Barrio	003106
3.7. Dentro de sector urbano histórico	Si	3.8. Nombre sector urbano	Sector Urbano Antiguo
3.9. No. de manzana	024	3.10. No. de predio	031
3.11. CHIP	AAA0206KDWW	3.12. Localidad	Candelaria
3.13. Dentro de perímetro urbano	Si	3.14. UPZ	94
3.15. Nombre UPZ	Candelaria

FICHA DE INVENTARIO Y VALORACIÓN DE BIENES CULTURALES INMUEBLES

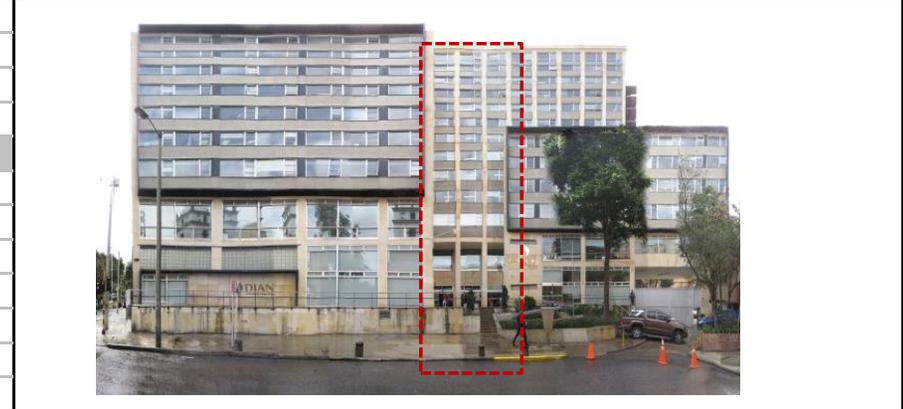
**9. FOTOGRAFÍA DEL INMUEBLE**

<b>14. DESCRIPCIÓN</b>
<p>Forma una unidad arquitectónica con los predios 030, 032 y 033, dentro de esta es el predio localizado en la parte central cuyas dimensiones son: frente de 14.14 m y fondo de 76.68 m, logrando una proporción de 1 a 5.42 veces aproximadamente, con frente sobre la KR 7. El inmueble se emplaza mediante 3 volúmenes interceptados: uno se localiza en el centro, es de forma rectangular y de mayor tamaño y altura (13 pisos) que los demás; otro se ubica en el costado sur, también es de forma rectangular pero de 8 pisos; por último en el costado norte se encuentra un volumen de planta curva (10 pisos) que se intercepta con el volumen central. Se accede al inmueble sobre la KR 7 a través de unas escaleras centrales o una rampa lateral. El edificio se eleva sobre el nivel de la calle, conformando una zona verde y un retroceso con baranda. Por el costado sur se localiza una gran puerta a doble altura de acceso al parqueadero. Al oriente el inmueble colinda con el Archivo General de la Nación, son separados por un cerramiento en malla metálica y una zona verde. La fachada principal de los volúmenes se encuentra sobre la Carrera 7, el del volumen principal de mayor tamaño y altura, se caracteriza por la repetición de sus vanos rectangulares de ventanas y la estructura vertical marcada, los primeros pisos se encuentran retrocedidos. Los otros dos volúmenes son en sus primeros pisos enchapados en piedra, mientras los últimos cuentan con una banda horizontal pañetada que une sus vanos de ventana y cuentan con un marco color negro. La carpintería de la fachada es carpintería es metálica.</p>

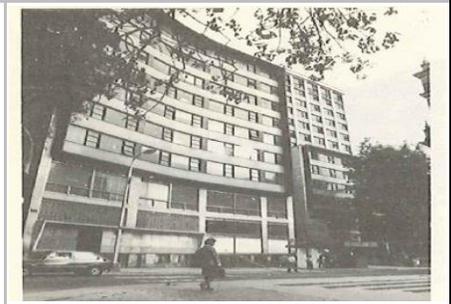
**10. FOTOGRAFÍA DEL CONTEXTO**      **11. FOTOGRAFÍA ANTIGUA**

Fuente: Recorridos fotográficos por el centro de Bogotá, Noviembre 1981 - Febrero 1982. Colcultura
