FICHA DE INVENTARIO Y VALORACIÓN DE BIENES CULTURALES INMUEBLES

1.1. Nombre del Bien	KR 5 10 67	1.2. Otros nombres	N.A.
1.3. Pertenece a valoración colectiva	No	1.4. Nombre	N.A.

INMUEBLE No MZ 025

Hoja 2 PR 013

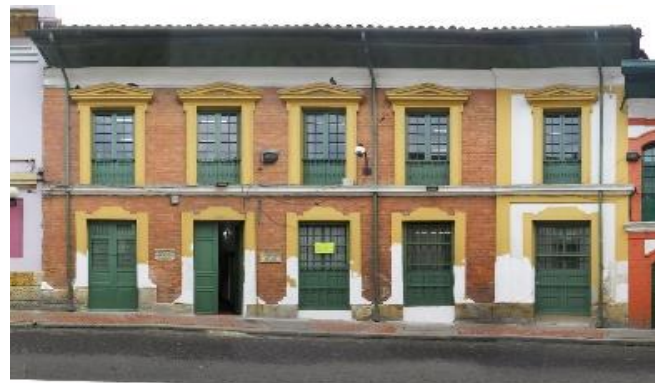
9. FOTOGRAFÍA DEL INMUEBLE

Inmueble de 2 pisos paramentado en un predio medianero con forma irregular, cuyas dimensiones son: frente de 16,1 m y fondo de 20,2 m, logrando una proporción de 1 a 1,25 veces aproximadamente, con frente sobre la Carrera 5. La ocupación del predio se realiza a través de un volumen con patio lateral y un patio posterior actualmente construido. Se ingresa a través de un zaguán central que conduce al patio lateral; al sur de este se encuentra un espacio usado como archivo y al norte, un espacio de mayores dimensiones que funciona como sala de juntas; alrededor del patio se localizan la escalera principal, 4 oficinas y baños en la parte posterior. La fachada consta de 2 pisos con alero de caja en madera y zócalo de piedra; está estructurada por 5 ejes de vanos, de los cuales, el del extremo oriental está delimitado por pilastras y cuenta con revestimiento de pañeta, en tanto que el resto de la fachada es en ladrillo a la vista. El primer piso cuenta con 2 vanos de acceso y 3 ventanas con reja metálica, todos con marco en pañete con remate escalonado; por sus dimensiones y el pañete en su muro, es probable que el vano actual de la ventana del extremo norte también haya sido un vano de acceso. El segundo piso consta de 5 vanos rectangulares de puerta ventana con baranda en madera, con un marco en pañete y frontón triangular. El sistema estructural es de muros de carga de ladrillo, entepiso en madera y cubierta a dos aguas en teja de barro con estructura de madera. La carpintería, tanto de la fachada como de los espacios internos, es en madera, al igual que las escaleras principales. Algunos espacios poseen un cielo raso pañetado y decorado con cornisas y adornos centrales de yeso.

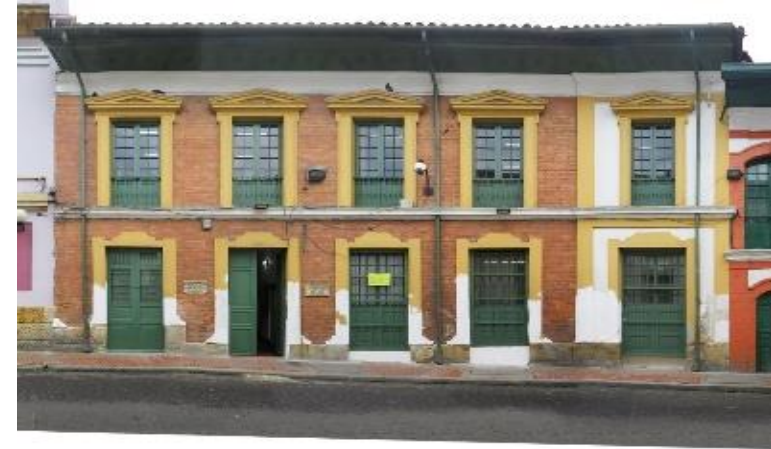
Fachada Oriente

Valor estético: El inmueble permite una lectura integral de su tipología a pesar de la adición volumétrica con la que se suprimió el patio posterior. Mantiene su distribución espacial en torno a un patio lateral con galerías apoyadas en pies derechos y canceles de madera en el nivel superior, así como su sistema constructivo con muros de carga de ladrillo, con entrepiso y cubierta en teja de barro con armazón de madera, característicos de su periodo histórico. Su fachada presenta elementos propios del estilo neoclásico, evidente en su modulación de vanos y su ornamentación con marcos y frontones, aunque con elementos tradicionales, como el remate en alero, con el cual se integra armónicamente en un perfil urbano homogéneo en términos de altura, volumetría y lenguaje arquitectónico.
