FICHA DE INVENTARIO Y VALORACIÓN DE BIENES CULTURALES INMUEBLES

1.1. Nombre del Bien	KR 6 9 34	1.2. Otros nombres	N.A.
1.3. Pertenece a valoración colectiva	No	1.4. Nombre	N.A.

3.1. Departamento	Bogotá	3.2. Municipio	Bogotá D.C.
3.3. Nomenclatura	KR 6 9 34	3.4. Nomenclatura antigua	N.A.
3.5. Barrio	Centro Admin.	3.6. Código Barrio	003106
3.7. Dentro de sector urbano histórico	Si	3.8. Nombre sector urbano	Sector Urbano Antiguo
3.9. No. de manzana	026	3.10. No. de predio	003
3.11. CHIP	AAA0030NAAF	3.12. Localidad	Candelaria
3.13. Dentro de perímetro urbano	Si	3.14. UPZ	94
3.15. Nombre UPZ	Candelaria

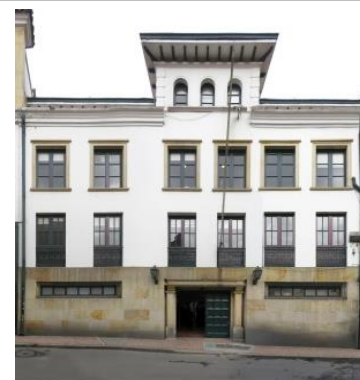
9. FOTOGRAFÍA DEL INMUEBLE

14. DESCRIPCIÓN
<p>Inmueble de 4 pisos paramentado en un predio medianero con forma irregular, cuyas dimensiones son: frente de 13,9 m y fondo de 52,5 m, logrando una proporción de 1 a 3,8 veces aproximadamente, con frente sobre la Carrera 6. La ocupación del predio se realiza a través de un volumen con patio lateral cuya crujía frontal fue modificada, un volumen adicional con patio lateral y otro posterior con terrazas agregado a mediados de siglo. La fachada consta de 4 niveles, de los cuales, el primero cuenta con revestimiento de piedra arenisca, y el último corresponde a un volumen central con remate en alero, a diferencia del nivel inferior, que remata en una cornisa. El primer piso cuenta con un vano central de acceso flanqueado por columnas de piedra; en cada extremo se localiza un vano horizontal de ventana en la parte superior. El segundo nivel consta de 6 vanos de puerta ventana con baranda en forja, alineados con los 6 vanos de ventana con marco de piedra que componen el tercer nivel. El volumen central superior está conformado por 3 vanos de ventana con arco de medio punto; retrocedido del paramento está el volumen agregado, con lenguaje arquitectónico similar al de los demás niveles de la fachada. La cubierta es a 2 aguas en teja de barro en los volúmenes más antiguos, y teja de fibrocemento de los agregados. La carpintería de la fachada es en madera con forja en los vanos del primer piso.</p>

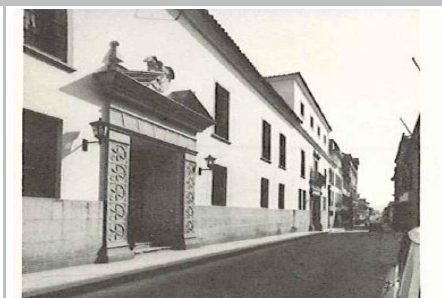
10. FOTOGRAFÍA DEL CONTEXTO **11. FOTOGRAFÍA ANTIGUA**

Fuente:	No documentado
17. RESEÑA HISTÓRICA	
<p>Inmueble construido en las primeras décadas del siglo XX, correspondiente al período republicano, con modificaciones realizadas durante el período del Movimiento Moderno. Destinado para vivienda, actualmente tiene uso dotacional, como parte del Ministerio de Relaciones Exteriores, su propietaria. A principios del siglo XX el predio contaba con una edificación de patio lateral y patio posterior, como se aprecia en la aerofotografía de 1936. A mediados de siglo la construcción es modificada, siendo agregado un volumen de un piso sobre la crujía frontal, ocupando parte del patio lateral, y un volumen más con terrazas en el patio posterior, sin llegarlo a ocupar en su totalidad; en la manzana, tras el evento del 9 de abril de 1948, se evidencia el deterioro del Palacio de San Carlos, como lo muestra la aerofotografía de 1953. Al finalizar el siglo la edificación y la manzana permanecen, como se aprecia en la aerofotografía de 1976. No se conocen datos de solicitudes de intervención ni de antecedentes de archivo.</p>

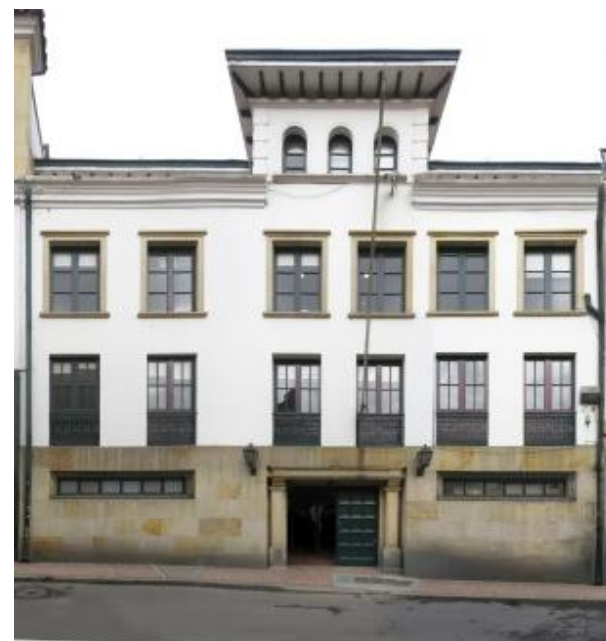
Fachada Occidente

Valor estético: Aunque el inmueble fue modificado sustancialmente en su volumetría, conserva elementos originales de fachada, como el remate original en cornisa, o la distribución de algunos vanos. Su actual lenguaje, sin embargo, es compatible con el de los inmuebles del perfil, permitiéndole integrarse armónicamente en un perfil urbano homogéneo en términos de altura, volumetría y lenguaje arquitectónico.
