FICHA DE INVENTARIO Y VALORACIÓN DE BIENES CULTURALES INMUEBLES

USO EXCLUSIVO DEL MINISTERIO DE CULTURA		INMUEBLE No	MZ	027
Código Nacional		Hoja 1	PR	010

1.1. Nombre del Bien	CL 9 5 65	1.2. Otros nombres	N.A.
1.3. Pertenece a valoración colectiva	No	1.4. Nombre	N.A.

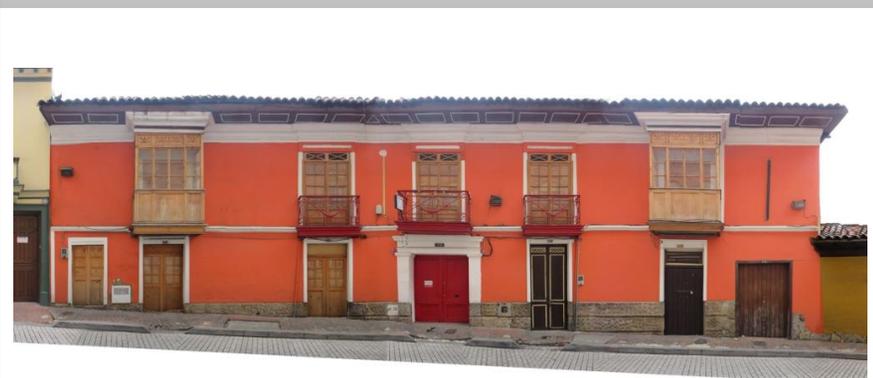
9. FOTOGRAFÍA DEL INMUEBLE

Inmueble de 2 pisos paramentado en un predio medianero con forma irregular, cuyas dimensiones son: frente de 19,86 m y fondo de 25,99 m, logrando una proporción de 1 a 1,30 veces aproximadamente, con frente sobre la Calle 9. La ocupación del predio se realiza a través de un volumen con patio central y 2 patios laterales posteriores. Se accede a través de un zaguán que conduce al primer patio, donde se localiza la escalera principal de tres tramos cuyos dos superiores son curvos y simétricos, y conducen a un gabinete en segundo piso. La fachada consta de 2 niveles diferenciados por una moldura, con zócalo de piedra y remate en alero de madera. El primer nivel cuenta con 7 vanos verticales y el segundo con 5. En el primer nivel el vano central corresponde al acceso principal con una portada pañetada cuyas pilastras son cortadas por el zócalo; tres vanos más de acceso se localizan a cada lado, cada uno con marco de pañete, a excepción del vano del extremo, cuyo marco es de madera. El segundo nivel cuenta con 3 balcones centrales de tribuna, cuyos vanos cuentan con marco en pañete y cornisa; en cada extremo se ubica un gabinete de madera con cornisa de yeso, su carpintería además posee calados en su parte superior. El sistema estructural es de muros de carga con revestimiento de pañete y pintura, su cubierta es a 2 aguas con estructura de madera y teja de barro.

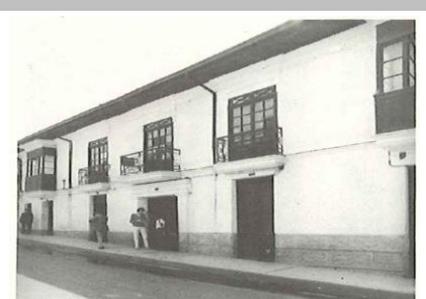
10. FOTOGRAFÍA DEL CONTEXTO **11. FOTOGRAFÍA ANTIGUA**

Fuente: Recorridos fotográficos por el centro de Bogotá, Noviembre 1981 - Febrero 1982. Colcultura

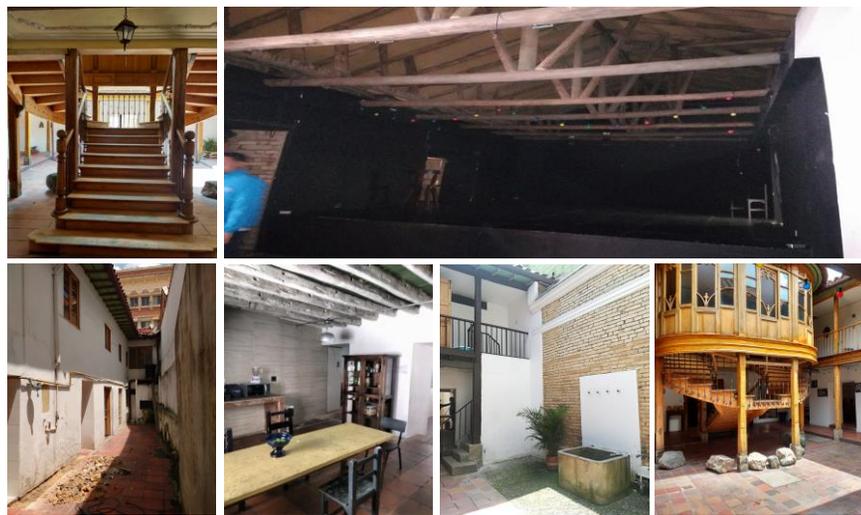
16. FOTOGRAFÍAS INTERIORES

Valor estético: El inmueble permite una lectura integral de su tipología original, debido a que no evidencia modificaciones significativas desde su construcción. Mantiene su distribución espacial en torno a patios con galerías apoyadas en pies derechos, en cuyo patio principal destaca un gabinete de madera con esquinas curvas, así como su sistema constructivo de muros de carga y cubierta en teja de barro, característicos de su periodo histórico. Su fachada tiene un diseño simétrico, en el que destaca la portada de acceso y los gabinetes madera en segundo piso, con un remate en alero, con el cual se integra armónicamente en un perfil urbano homogéneo en términos de altura, volumetría y lenguaje arquitectónico.

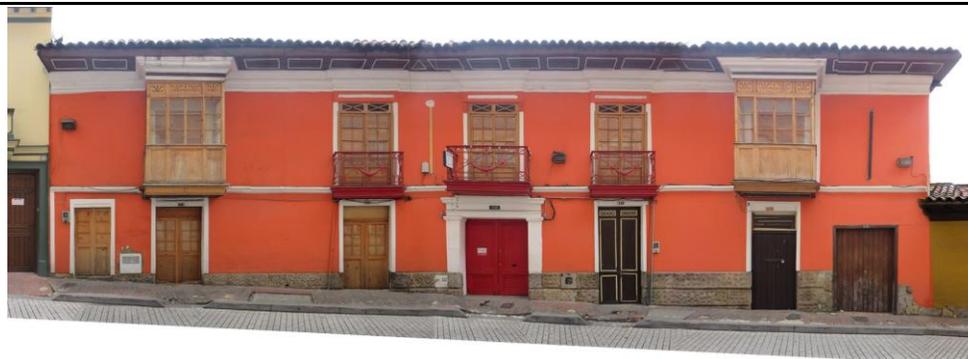
Fachada Norte

Valor histórico: Inmueble construido en las primeras décadas del siglo XX, durante el período republicano. Persiste ante las transformaciones del sector y de la manzana, conservando su volumen original, sin modificaciones aparentes. Conserva igualmente su fachada, representativa de la arquitectura doméstica de este sector tradicional, surgido durante el período colonial y testigo de importantes acontecimientos históricos, así como su sistema constructivo, de acuerdo con materiales y avances técnicos de la época.
