BOGOTÁ
MEJOR
PARA TODOSFICHA DE INVENTARIO Y VALORACIÓN DE BIENES
CULTURALES INMUEBLES

INMUEBLE No MZ 027

1.1. Nombre del Bien	Universidad Libre	1.2. Otros nombres	N.A.
1.3. Pertenece a valoración colectiva	No	1.4. Nombre	N.A.

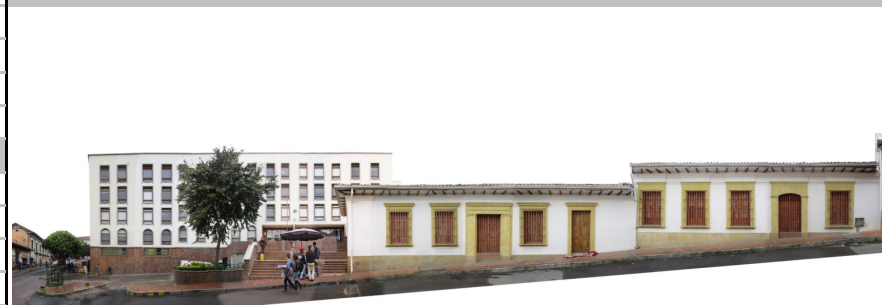
9. FOTOGRAFÍA DEL INMUEBLE

14. DESCRIPCIÓN
Conjunto de 5 edificaciones de 1, 2 y 5 pisos, localizado en un predio con retroceso en la esquina conformando una plazoleta. Sus dimensiones son: frente de 84,5 m y fondo de 82,25 m, logrando una proporción de 1 a 1 aproximadamente, con frente sobre la Carrera 5, la Carrera 6 y la Calle 8. La ocupación del predio se realiza a través de 5 volúmenes: uno esquinero que corresponde al edificio principal de 5 pisos y que es anexo a una construcción antigua de 2 pisos, uno de 2 pisos sobre la Carrera 6, en cuyo patio posterior fue agregado otro edificio, un volumen de 1 piso sobre la calle 8 y una edificación también de un piso sobre la Carrera 5. Desde la plazoleta se accede a través de un hall al edificio sobre la Calle 8 y a la edificación sobre la Carrera 6, cuyo patio posterior funciona como cancha multifuncional, detrás de esta se localiza el volumen de la Carrera 5 donde funciona el auditorio. El volumen medianero sobre Carrera 6 cuenta con un acceso independiente. La fachada sobre la Carrera 6 consta de 3 volúmenes: en la esquina el edificio cuyo muro es de enchape en piedra y posee una franja vertical de ventana, en seguida sobre esta carrera se encuentra la fachada de una casa republicana que posee 3 vanos de accesos en el primer piso, un balcón corrido en el segundo y un gabinete en cada extremo, sobre esta carrera también se encuentra la fachada de otra casa del mismo período cuyo muro del primer piso es en chapado de piedra y el segundo piso es en ladrillo a la vista, esta posee 4 tribunas y una portada en su vano de acceso. Sobre la calle 8, además de la fachada del edificio caracterizada por la repetición de sus vanos de ventana rectangulares, se encuentra la fachada de una casa republicana dividida en dos volúmenes diferenciados por su cambio de altura, y donde resaltan las portadas de sus vanos de acceso y los marcos de pañete de sus vanos de ventana. Sobre la Carrera 5 se ubica la fachada del volumen donde funciona el auditorio, la cual es de un cuerpo con 5 vanos verticales siendo uno de acceso con portada en piedra. El sistema estructural de las edificaciones republicanas, es en muros de carga en adobe y ladrillo con revestimiento de pañete y pintura; entrepiso de madera y cubierta a dos aguas. Mientras que el sistema estructural de los edificios más recientes, son pórticos y placas en concreto.

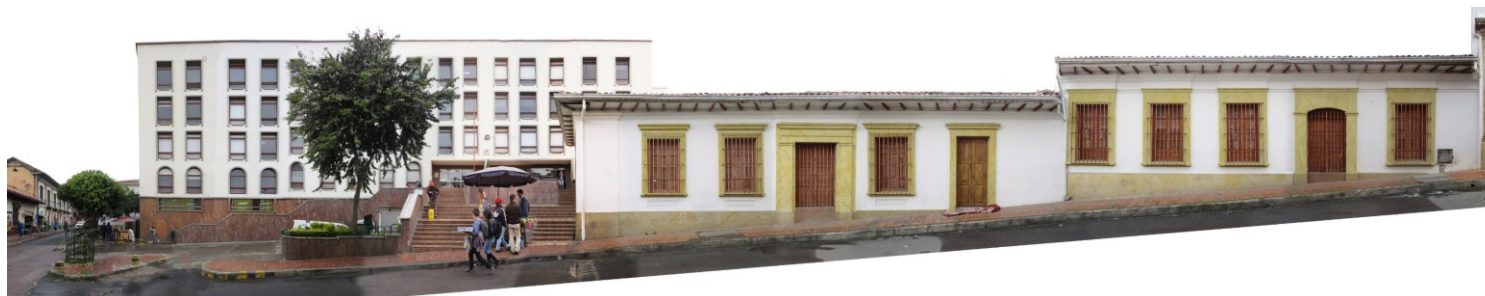
Fachada Sur

Valor estético: La mayor parte de las edificaciones que conforman el conjunto cuentan con una lectura clara de su tipología original. Las 4 edificaciones que permanecen corresponden a volúmenes organizados alrededor de patios centrales o laterales, representativos de la forma de ocupación del período histórico; conservan su sistema constructivo de muros de carga en ladrillo, entepiso en madera y cubierta a 2 aguas en teja de barro, siendo muestra de la técnica constructiva y materiales de la época. Sus fachadas, con diseños modestos de acuerdo con el lenguaje del período republicano, conforman un perfil urbano homogéneo en términos de altura, volumetría y lenguaje arquitectónico.
