**FICHA DE INVENTARIO Y VALORACIÓN DE BIENES CULTURALES INMUEBLES**

1.1. Nombre del Bien	CL 7 5 74	1.2. Otros nombres	N.A.
1.3. Pertenece a valoración colectiva	No	1.4. Nombre	N.A.

3.1. Departamento	Bogotá	3.2. Municipio	Bogotá D.C.
3.3. Nomenclatura	CL 7 5 74	3.4. Nomenclatura antigua	N.A.
3.5. Barrio	Centro Admin.	3.6. Código Barrio	003106
3.7. Dentro de sector urbano histórico	Si	3.8. Nombre sector urbano	Sector Urbano Antiguo
3.9. No. de manzana	028	3.10. No. de predio	007
3.11. CHIP	AAA0030NBJZ	3.12. Localidad	Candelaria
3.13. Dentro de perímetro urbano	Si	3.14. UPZ	94
3.15. Nombre UPZ	Candelaria

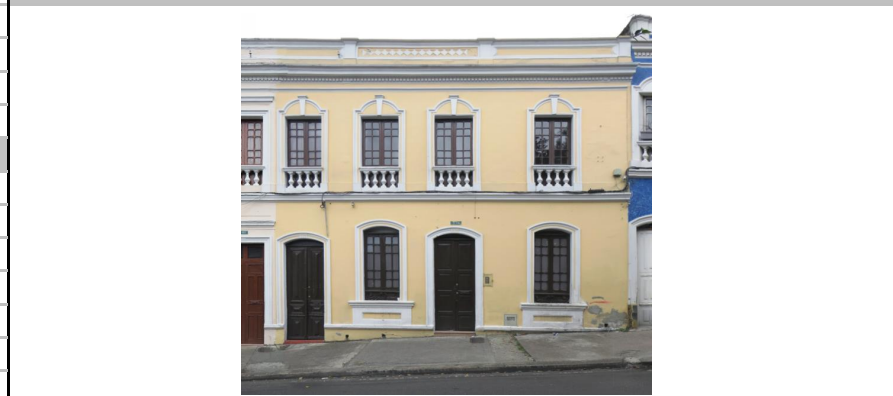
**9. FOTOGRAFÍA DEL INMUEBLE**

14. DESCRIPCIÓN
<p>Inmueble de 2 pisos paramentado en un predio medianero con forma irregular. Sus dimensiones son: frente de 9.4 m y fondo de 23.36 m, logrando una proporción de 1 a 2.5, con frente sobre la Calle 7. La ocupación del predio se realiza mediante un volumen de triple crujía con patio lateral y patio lateral posterior. Se ingresa a través de un zaguán central que se prolonga en un pasillo, el cual distribuye, hacia el costado occidental, al patio principal y otras 6 dependencias; en el costado oriental hay 4 dependencias, anteriores al traspatio. También cuenta con un acceso alterno por el occidente, con escaleras que llevan al nivel 2. La fachada consta de 2 niveles diferenciados por una cornisa, con zócalo pañetado y remate en cornisa y ático. Está resuelta en el plano de paramento y organizada por 4 ejes. El nivel 1 consta de 2 vanos de ventana y 2 de acceso, todos ellos con arco escarzano y marcos apoyados sobre el zócalo. El nivel 2 consta de 4 vanos adintelados de puerta ventana, con marco revocado rematado por un frontón circular y balaustradas conformando tribunas a ras de muro. El sistema estructural es de muros de carga en mampostería de ladrillo con acabado de pañete y pintura, entrepisos de madera y cubierta a 2 agujas en teja de barro con estructura de madera. Los pisos tienen acabado en baldosa y las carpinterías son de madera.</p>

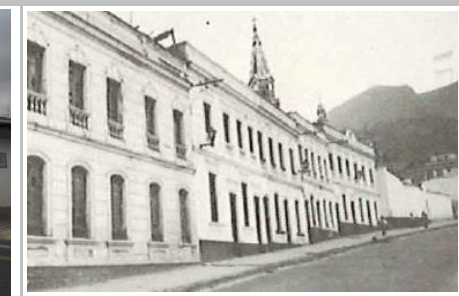
**11. FOTOGRAFÍA ANTIGUA**

Fuente: Recorridos fotográficos por el centro de Bogotá, Noviembre 1981 - Febrero 1982. Colcultura

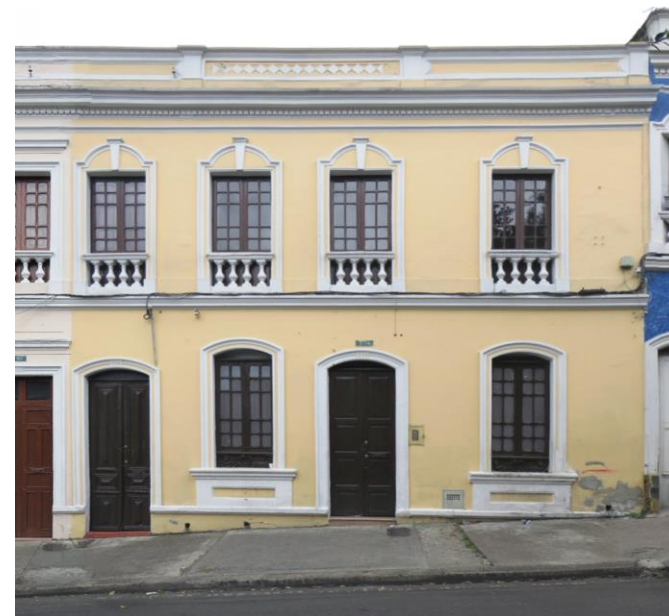
**Fachada Sur**
**Fuente:** Equipo Fotografía PEMP Patrimonio Inmueble

**Valor estético:** El inmueble permite una lectura integral de su tipología original, debido a que no evidencia modificaciones significativas desde su construcción. Mantiene su distribución espacial en torno a patios laterales, así como su sistema constructivo de muros de carga y cubierta en teja de barro, característicos de su período histórico. Conserva igualmente su fachada, con una composición lograda a partir de vanos modulados con marcos ornamentales y balaustradas conformando tribunas en segundo piso, rematada por un ático con el cual se integra armónicamente en un perfil urbano homogéneo en términos de altura, volumetría y lenguaje arquitectónico.
