FICHA DE INVENTARIO Y VALORACIÓN DE BIENES CULTURALES INMUEBLES

1.1. Nombre del Bien	KR 6 7 8	1.2. Otros nombres	N.A.
1.3. Pertenece a valoración colectiva	No	1.4. Nombre	N.A.

3.1. Departamento	Bogotá	3.2. Municipio	Bogotá D.C.
3.3. Nomenclatura	KR 6 7 8	3.4. Nomenclatura antigua	N.A.
3.5. Barrio	Centro Admin.	3.6. Código Barrio	003106
3.7. Dentro de sector urbano histórico	Si	3.8. Nombre sector urbano	Sector Urbano Antiguo
3.9. No. de manzana	028	3.10. No. de predio	009
3.11. CHIP	AAA0030NBLF	3.12. Localidad	Candelaria
3.13. Dentro de perímetro urbano	Si	3.14. UPZ	94
3.15. Nombre UPZ	Candelaria

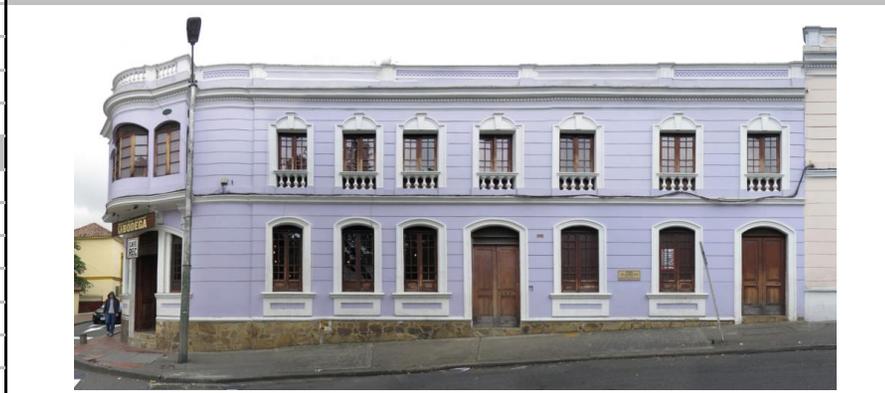
9. FOTOGRAFÍA DEL INMUEBLE

Inmueble de 3 pisos paramentado en un predio esquinero con forma irregular y esquina curva. Sus dimensiones son: frente de 20.21 m y fondo de 10.80 m, logrando una proporción de 1 a 1.87 veces aproximadamente, con frentes sobre la Calle 7 y la Carrera 6. La ocupación del predio se realiza mediante un volumen con 2 patios laterales, ambos actualmnete cubiertos. Se ingresa desde la Calle 7 a través de un caguán central que conduce a una circulación, la cual vincula los 2 patios. Cuenta con 3 habitaciones, una de ellas en medio de los patios, baños en el área original de patio al occidente, y 3 locales comerciales con acceso independiente; hacia el oriente hay una escalera de 2 tramos que conduce a una terraza sobre la habitación de la crujía norte. Las fachadas son continuas en ambos frentes; constan de 2 niveles diferenciados por una cornisa, con zócalo en piedra y remate en cornisa dentada y ático modulado por machones. Están resueltas en el plano de paramento, y en la esquina cobresale un volumen de mirador en segundo piso, apoyado sobre ménsulas y cuyo ático cuenta con balaustradas. El frente sur está organizado por 7 ejes; en primer piso cuenta con 7 vanos con arco escarzano y marco pañetado, de los cuales 2 son de acceso y 5, de ventana; en segundo piso cuenta con 7 vanos de puerta ventana con marco pañetado, crontón curvo y adorno sobre el dintel, con balaustradas conformando tribunas a ras de muro. El frente oriental está organizado por 3 ejes, con 3 vanos de ventana en primer piso y 3 de puerta ventana en segundo. La esquina cuenta con un vano de acceso en primer piso, compartiendo marco con 2 vanos laterales de ventana, uno de cada lado, conformando un único arco escarzano; el mirador, a su vex, cuenta con 3 vanos de ventana con arco escarzano, el central, de mayores dimensiones. El sistema estructural es de muros de carga con acabado de pañete y pintura, y cubierta a 2 aguas en teja de barro con estructura de madera. Las carpinterías son de madera.

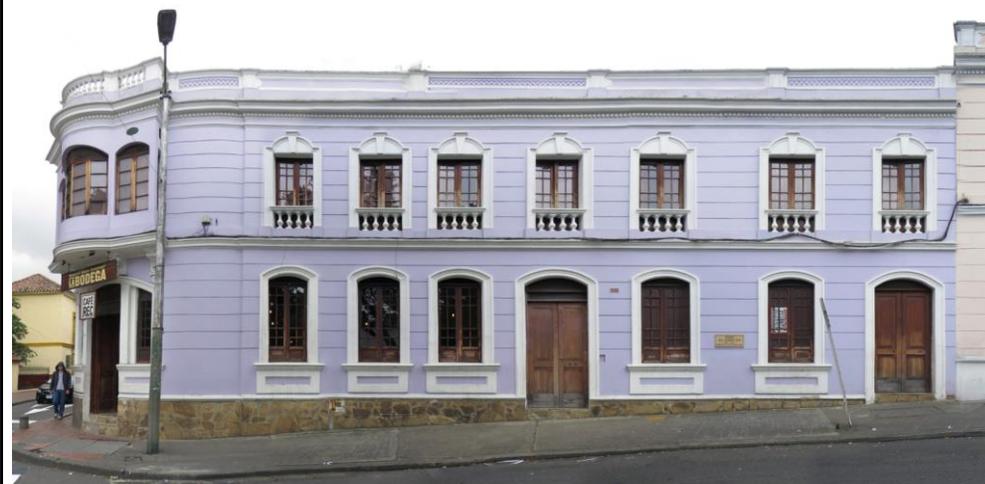
Fachada Sur

Valor estético: El inmueble permite una lectura integral de su tipología original a pesar de sus modificaciones. Mantiene su distribución espacial en torno a patios laterales, así como su sistema constructivo de muros de carga y cubierta en teja de barro, característicos de su período histórico. Conserva igualmente su fachada, con una composición lograda a partir de vanos modulados con marcos ornamentales y balaustradas conformando tribunas en segundo piso, rematada por un ático con el cual se integra armónicamente en un perfil urbano homogéneo en términos de altura, volumetría y lenguaje arquitectónico. En ella destaca la presencia de un mirador compuesto en segundo piso, y el vano de acceso con ventanas laterales.
