FICHA DE INVENTARIO Y VALORACIÓN DE BIENES CULTURALES INMUEBLES

1. DENOMINACIÓN				
1.1. Nombre del Bien	CL 8 5 71	1.2. Otros nombres	N.A.	
1.3. Pertenece a valoración colectiva	No	1.4. Nombre	N.A.	
2. CLASIFICACIÓN TIPOLOGICA

3. LOCALIZACIÓN				
3.1. Departamento	Bogotá	3.2. Municipio	Bogotá D.C.	
3.3. Nomenclatura	CL 8 5 71	3.4. Nomenclatura antigua	N.A.	
3.5. Barrio	Centro Admin.	3.6. Código Barrio	003106

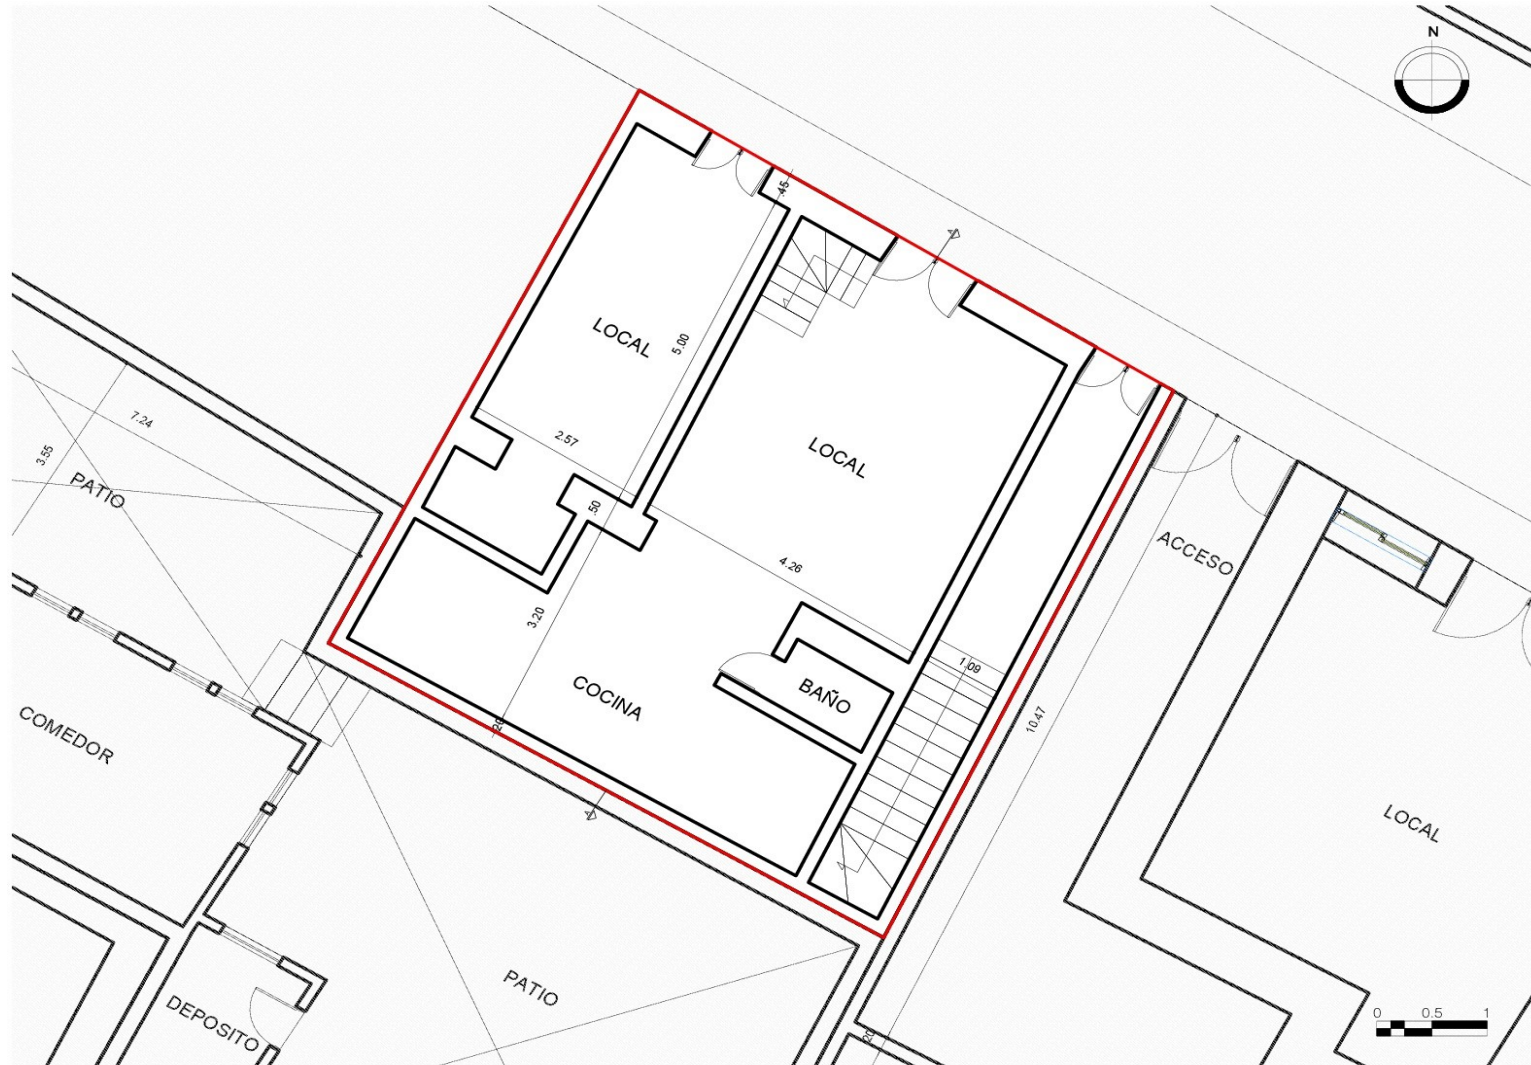
Planta primer piso

14. DESCRIPCIÓN	
<p>Unidad arquitectónica formada por los predios 015 y 016, cuyas dimensiones sumadas son: frente de 18,2 m y fondo de 21 m, logrando una proporción de 1 a 1.5 veces aproximadamente. Las dimensiones del predio 015 son: frente de 8,6 m y fondo de 9,3 m, logrando una proporción de 1 a 1,1 veces aproximadamente. La ocupación de los predios se realiza a través de tres volúmenes: uno frontal de un piso que se conserva del periodo republicano, y dos de 3 y 4 pisos que fueron construidos en la parte posterior. En la crujía frontal se desarrollan locales comerciales, mientras en las edificaciones posteriores funcionan unidades residenciales. Cada edificio cuenta con un acceso independiente sobre la Calle 8. La fachada consta de un cuerpo con superficie pañetada en franjas horizontales dilatadas cada 20 cm aproximadamente, con zócalo pañetado y remate en alero pañetado sobre ménsulas. Cuenta con 7 vanos rectangulares verticales: 5 corresponden a accesos y 2 a ventanas. Los vanos de accesos centrales son el ingreso a las unidades de vivienda posteriores. A excepción de un vano de ventana, todos cuentan con una ornamentación formada por molduras de hojas de yeso. El sistema estructural es de muros de carga con acabado de pañete y pintura, y cubierta a 2 aguas en teja de barro con estructura de madera en el volumen frontal.</p>

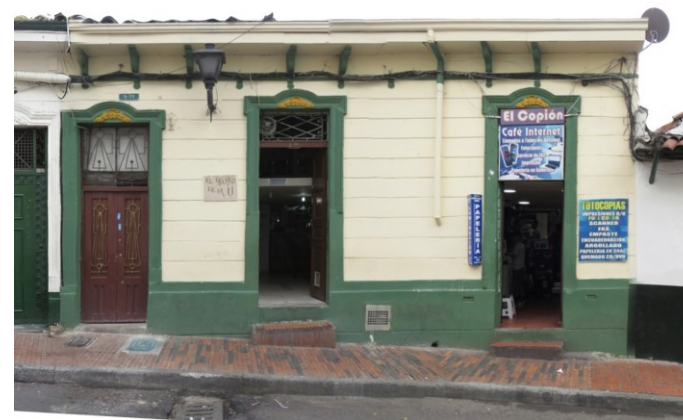
Fachada Norte

Valor estético: El volumen frontal que se conserva mantiene el sistema constructivo tradicional de muros de carga y cubierta en teja de barro, característicos de su período histórico. Conserva además parte de la fachada de la edificación original, con una composición lograda a partir de vanos rectangulares con marcos y molduras ornamentales, y remate en un alero con el cual se integra armónicamente en un perfil urbano homogéneo en términos de altura, volumetría y lenguaje arquitectónico.
