FICHA DE INVENTARIO Y VALORACIÓN DE BIENES CULTURALES INMUEBLES

INMUEBLE No MZ 028

1.1. Nombre del Bien	CL 8 5 15	1.2. Otros nombres	N.A.
1.3. Pertenece a valoración colectiva	No	1.4. Nombre	N.A.

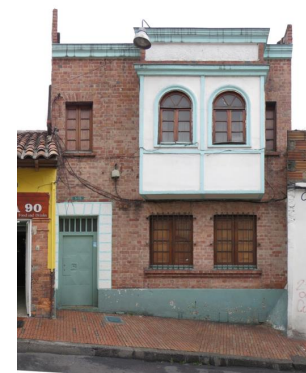
9. FOTOGRAFÍA DEL INMUEBLE

14. DESCRIPCIÓN	
<p>Inmueble de 3 pisos paramentado en un predio medianero con forma irregular, cuyas dimensiones son: 6 m de frente y 20,2 m de fondo, logrando una proporción de 1 a 3,4 veces aproximadamente, con frente sobre la Calle 8. La ocupación del predio se realiza mediante un volumen compacto al cual se ingresa a través de un vestíbulo con escaleras que antecede a una sala, habitación y baños y a un costado del cual están el comedor y la cocina. La fachada consta de un cuerpo de 2 niveles con superficie de ladrillo a la vista, con zócalo pañetado y remate plano con cornisa. Está resuelta en un plano retrocedido con respecto al paramento. En primer piso cuenta con un vano de acceso lateral con marco pañetado apoyado sobre el zócalo y 2 vanos de ventana con arco escarzano, pareados por una alfajía en ladrillo. El segundo nivel cuenta con un vano de ventana en cada costado y un mirador en mampostería pañetada y pintada en medio; este cuenta con 2 vanos de ventana con arco de medio punto y marco pañetado, y remata con friso y cornisa. El sistema estructural es de muros de carga en ladrillo con acabado de pañete y pintura, y cubierta a 2 aguas en teja de asbesto cemento. Sus carpinterías son en madera y metal.</p>

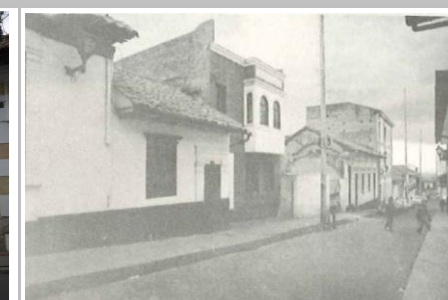
11. FOTOGRAFÍA ANTIGUA

17. RESEÑA HISTÓRICA			
<p>Inmueble del período de transición, construido en la primeras décadas del siglo XX. Se emplaza en una manzana consolidada a finales del siglo XVIII. Destinado para vivienda, actualmente mantiene este uso y es propiedad de Alcibiades Vela. Se desconoce su diseñador o constructor. En las fotografías aéreas de 1936, 1953 y 1992 se observa que la ocupación del predio no fue modificada hasta finales del siglo XX; sin embargo, actualmente se observa el cubrimiento de un patio lateral con teja de asbesto cemento, así como la adición de un altillo en el centro y un volumen en la parte posterior del predio. Parte de la carpintería de madera del primer nivel fue reemplazada por carpintería metálica. No se conocen datos de solicitudes de intervención ni de antecedentes de archivo.</p>

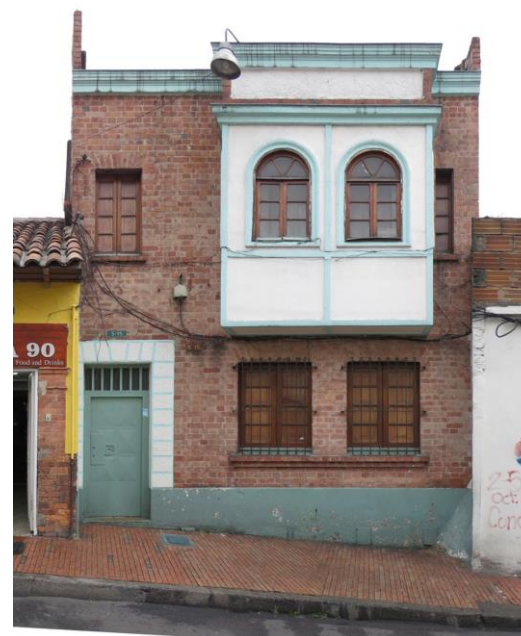
Fachada Norte
Fuente: Equipo Fotografía PEMP Patrimonio Inmueble

Valor estético: Aunque en el inmueble no es legible la tipología original debido a las modificaciones volumétricas realizadas en las últimas décadas, conserva su volumen original, como muestra de las técnicas constructivas de ese período, evidente en el diseño de fachada, que expone el manejo del ladrillo como material de acabado. Su composición es sencilla y consta de volúmenes prismáticos desprovistos de ornamento, con vanos verticales enfatizando la ortogonalidad. En él destaca el remate en ático ocultando la cubierta tradicional y el mirador pañetado en segundo piso. Su retroceso del paramento y lenguaje arquitectónico hacen del inmueble un caso singular en un perfil urbano homogéneo con edificaciones mayoritariamente del período republicano.
