FICHA DE INVENTARIO Y VALORACIÓN DE BIENES CULTURALES INMUEBLES

1. DENOMINACIÓN				
1.1. Nombre del Bien	CL 10 4 4	1.2. Otros nombres	N.A.	
1.3. Pertenece a valoración colectiva	No	1.4. Nombre	N.A.	
2. CLASIFICACIÓN TIPOLOGICA

3. LOCALIZACIÓN				
3.1. Departamento	Bogotá	3.2. Municipio	Bogotá D.C.	
3.3. Nomenclatura	CL 10 4 4	3.4. Nomenclatura antigua	N.A.	
3.5. Barrio	Centro Admin.	3.6. Código Barrio	003106

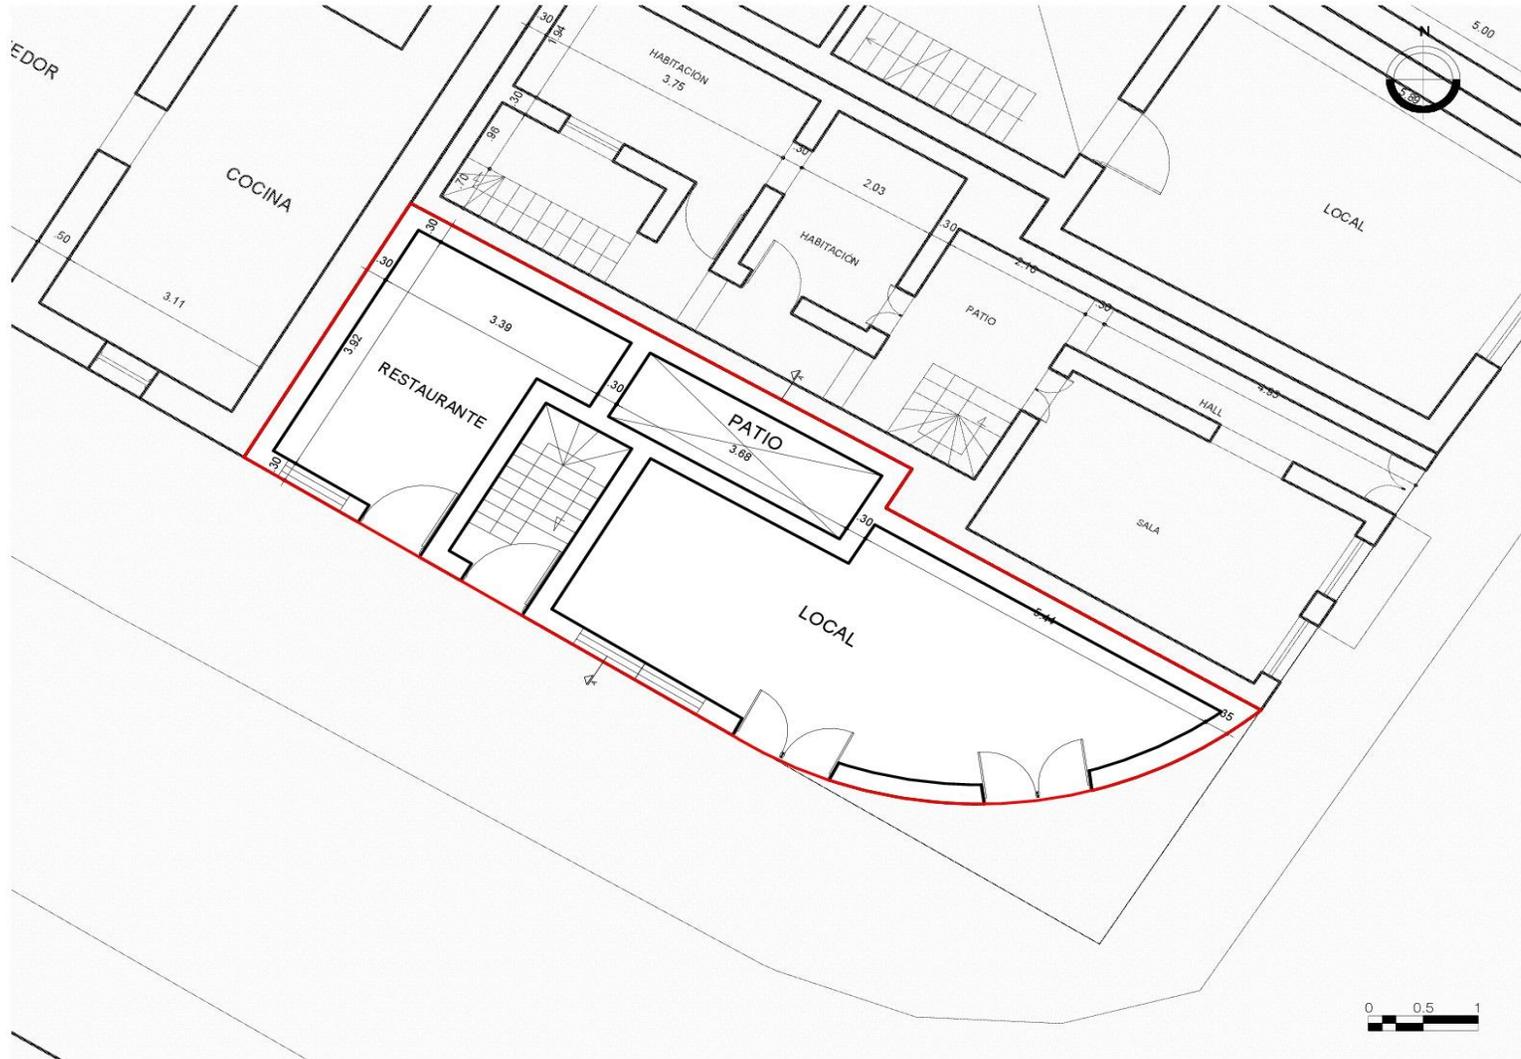
Planta primer piso

14. DESCRIPCIÓN	
<p>Inmueble de 3 pisos paramentado en un predio esquinero con forma irregular y esquina curva, cuyas dimensiones son: frente de 13.9 m y fondo de 4.26 m, logrando una proporción de 1 a 3.2 veces aproximadamente con frentes sobre la Carrera 4 y la Calle 10. La ocupación del predio se realiza a partir de 1 volumen compacto de ocupación total. Desde la calle 10 se accede a la edificación a través de un hall con escalera hacia los pisos superiores. El 1° piso consta de 2 locales comerciales y servicios; los pisos superiores del 2° al 3° constan de áreas apartamentos individuales con 2 habitaciones, sala-comedor y servicios en cada piso; en su último piso consta de terraza adecuada para cada apartamento. La fachada consta de 2 cuerpos: basamento correspondiente al 1° piso, localizado en el plano del paramento y cuerpo alto que sobresale en voladizo, correspondiente al 2° y 3° piso; vanos de acento horizontal, diferenciación de materiales entre ladrillo y piedra muñeca. La fachada sobre la calle 10 consta en su basamento con un vano principal de acceso central, 2 vanos de acceso a los locales comerciales y 3 vanos de ventana, de diferentes medidas cada uno. El cuerpo alto consta de 3 volúmenes resueltos en 2 planos: 2 volúmenes laterales que sobresalen del plano del paramento y constan de 4 vanos de ventana en cada piso y un volumen vertical sobre el plano del paramento, que sobresale hasta en un piso hacia terraza del inmueble y marca el acceso principal; consta de 4 vanos de ventana alargados separados por tabiques verticales continuos. La fachada sobre la carrera 4 consta en su basamento de un vano de ventana tipo vitrina y vano de acceso de acceso a local comercial. El cuerpo alto resuelto en 2 planos marcados por cambio de material, consta de 2 vanos de ventana en cada piso en el plano que sobresale en voladizo y un vano de ventana lateral en cada piso, sobre el plano del paramento. El sistema estructural es de pórticos y entrepisos de concreto. Los materiales de los muros son en ladrillo y piedra a la vista en fachada; pañete y pintura al interior, carpintería metálica en puertas de acceso y ventanas, cubierta en placa de concreto.</p>

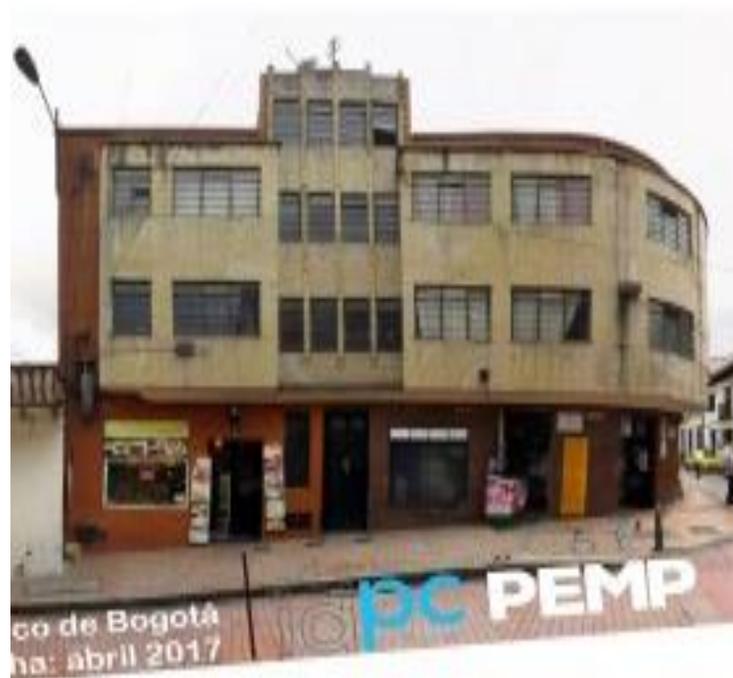
Fachada Sur

Valor estético: El inmueble conserva su volumen original sin modificaciones aparentes; es representativo del período Moderno y de la consolidación del sector en la época. Denota influencia de los principios del diseño moderno tales como su tratamiento volumétrico mediante formas simples, fachada sobria y líneas de remate que enfatizan la horizontalidad. Su implantación corresponde a las tipologías de la época edificadas en el sector.
