FICHA DE INVENTARIO Y VALORACIÓN DE BIENES CULTURALES INMUEBLES

1.1. Nombre del Bien	CL 10 4 28	1.2. Otros nombres	N.A.
1.3. Pertenece a valoración colectiva	No	1.4. Nombre	N.A.

3.1. Departamento	Bogotá	3.2. Municipio	Bogotá D.C.
3.3. Nomenclatura	CL 10 4 28	3.4. Nomenclatura antigua	N.A.
3.5. Barrio	Centro Admin.	3.6. Código Barrio	003106
3.7. Dentro de sector urbano histórico	Si	3.8. Nombre sector urbano	Sector Urbano Antiguo
3.9. No. de manzana	030	3.10. No. de predio	002
3.11. CHIP	AAA0030NDAW	3.12. Localidad	Candelaria
3.13. Dentro de perímetro urbano	Si	3.14. UPZ	94
3.15. Nombre UPZ	Candelaria

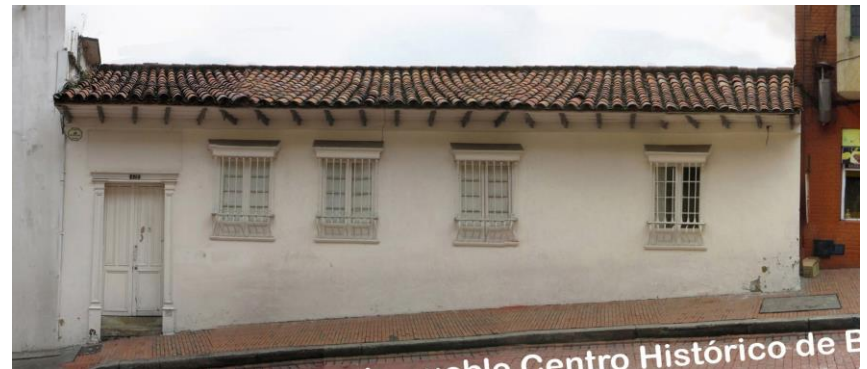
9. FOTOGRAFÍA DEL INMUEBLE

14. DESCRIPCIÓN	
<p>Inmueble de un piso paramentado en un predio medianero con forma rectangular, cuyas dimensiones son: frente de 13.48 m y fondo de 22.63 m, logrando una proporción de 1 a 1.6 veces aproximadamente con frente sobre la calle 10. La ocupación del predio se realiza a través de un volumen con patio central. Se accede a través de un zaguán que entrega al patio de galería abierta. La fachada está resuelta en el plano de paramento y consta de un vano de acceso con marco de realce y dintel de madera, 4 vanos de ventana con cajón superior, friso, cornisa de madera y reja metálica tipo pecho de paloma; acabado de pañete con cal y arena; remate de alero de caja sobre canes de madera a la vista. El sistema estructural es de muros de carga en ladrillo y cubierta a 2 aguas de teja de barro en el área conservada y teja de fibrocemento en el área nueva, sobre una estructura de madera. Carpintería de madera en puertas y ventanas, carpintería metálica en rejas de ventana, pisos en baldosín de cemento y galería de patio compuesta de pie derechos en madera con bases en piedra.</p>

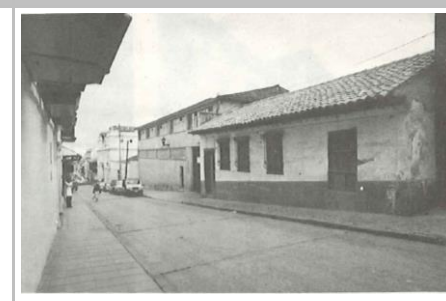
11. FOTOGRAFÍA ANTIGUA

Fuente:	No documentado
17. RESEÑA HISTÓRICA	
<p>Inmueble construido a principios del siglo XX, correspondiente al periodo republicano. Destinado para vivienda, actualmente su uso es dotacional público. Su propietario es el Banco de la República. No se conoce el diseñador ni el constructor. Hasta 1976 en aerofotografías históricas se observa un inmueble de patio lateral y traspatio lateral. Actualmente se evidencia la construcción de un volumen nuevo en la parte posterior del predio, lo cual requirió la demolición de las crujiás y el traspatio. De igual manera se construye una marquesina sobre el patio principal. No presenta solicitudes de intervención y no hay antecedentes de archivo.</p>

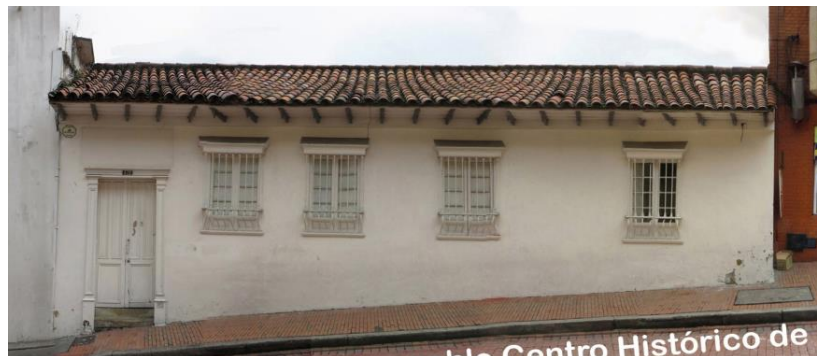
Fachada Sur

Valor estético: El inmueble permite una lectura integral de su tipología original a pesar de sus modificaciones; es representativo del período republicano de principios del siglo XX y de la consolidación urbana de la época, con remanentes del trazado tradicional. Su repertorio formal está caracterizado por elementos de fachada, como remate en alero sobre canes de madera, carpintería de madera y metal en vanos modulados, entre los que destaca la portada de acceso. Se integra armónicamente en un perfil urbano homogéneo en términos de altura, volumetría y lenguaje arquitectónico.
