FICHA DE INVENTARIO Y VALORACIÓN DE BIENES CULTURALES INMUEBLES

1.1. Nombre del Bien	KR 4 10 9	1.2. Otros nombres	N.A.
1.3. Pertenece a valoración colectiva	No	1.4. Nombre	N.A.

3.1. Departamento	Bogotá	3.2. Municipio	Bogotá D.C.
3.3. Nomenclatura	KR 4 10 9	3.4. Nomenclatura antigua	N.A.
3.5. Barrio	Centro Admin.	3.6. Código Barrio	003106
3.7. Dentro de sector urbano histórico	Si	3.8. Nombre sector urbano	Sector Urbano Antiguo
3.9. No. de manzana	030	3.10. No. de predio	011
3.11. CHIP	AAA0030NDLF	3.12. Localidad	Candelaria
3.13. Dentro de perímetro urbano	Si	3.14. UPZ	94
3.15. Nombre UPZ	Candelaria

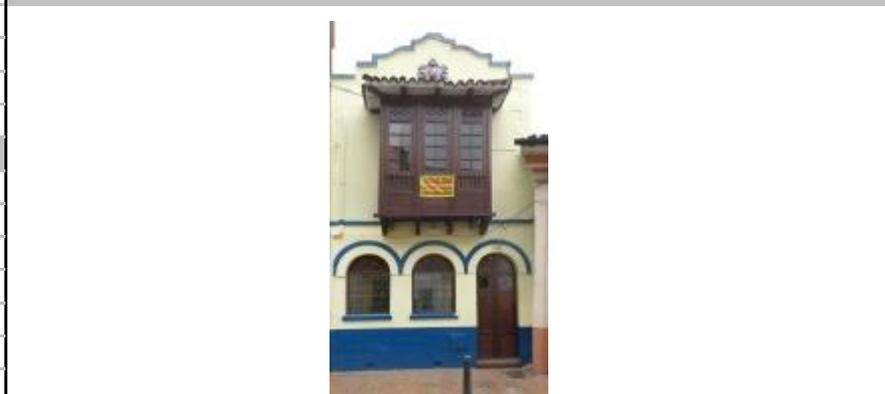
9. FOTOGRAFÍA DEL INMUEBLE

14. DESCRIPCIÓN	
<p>Inmueble de 2 pisos paramentado en un predio medianero con forma irregular, cuyas dimensiones son: frente de 4.6 m y fondo de 14.07 m, logrando una proporción de 1 a 3 veces aproximadamente, con frente sobre la Carrera 4. La ocupación del predio se realiza a través de 2 volúmenes compactos separados por un patio central. Se accede a través de un zaguán que entrega al patio cubierto, en el que se dispone una escalera que lleva al segundo piso. El 1° piso consta de una sala-comedor, 2 habitaciones, un patio cubierto y servicios; el segundo consta de 3 habitaciones y servicios; cuenta con un área de sótano en el costado posterior del predio con un espacio para depósito. La fachada consta de 2 cuerpos marcados por una moldura horizontal que demarca la altura del entrepiso, con vanos de acento vertical y zócalo de pintura. El 1° piso consta de 2 vanos de ventana con alfajía recta y un vano de acceso principal; con remate en arco de medio punto realzado y separados equidistantes entre sí. El 2° piso consta de un gabinete de madera con remate de alero soportado en ménsulas de madera, seguido de un ático con hastial compuesto. El sistema estructural es de muros de carga en ladrillo, entrepiso en madera y cubierta a 2 aguas de teja de barro en el área conservada y teja traslúcida sobre el patio, sobre una estructura de madera. Revestimiento de pañete y pintura, carpintería de madera en puertas y ventanas, carpintería metálica en rejas de fachada.</p>

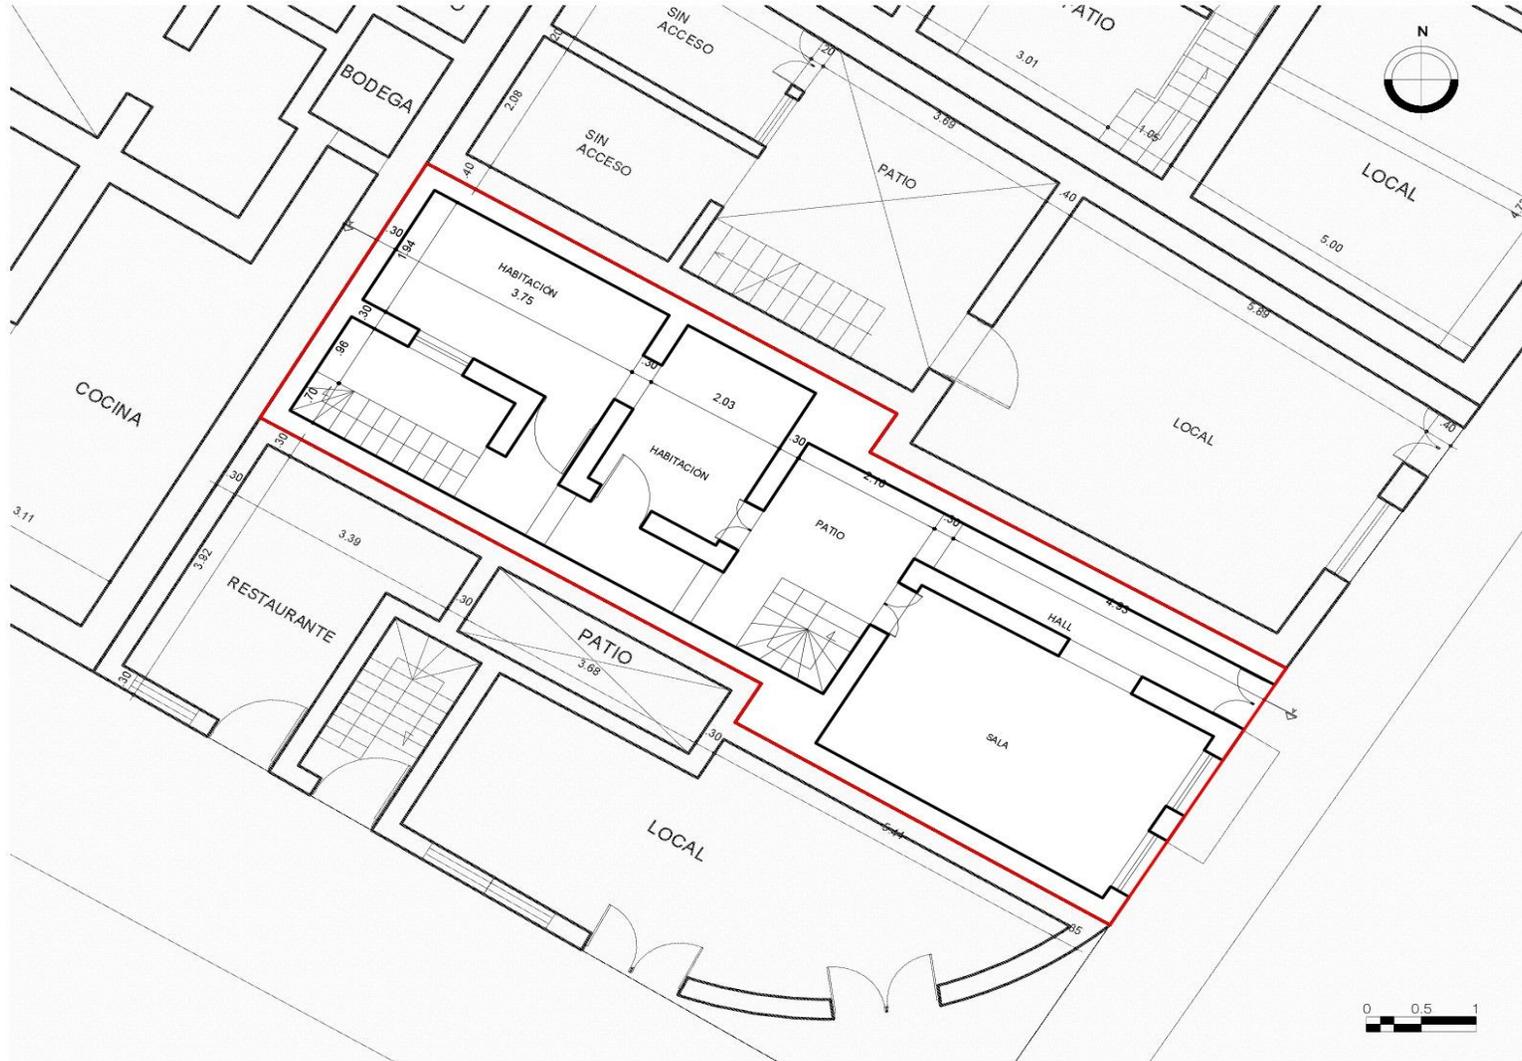
18. PLANIMETRÍA (PLANTA ARQUITECTÓNICA)

Planta primer piso

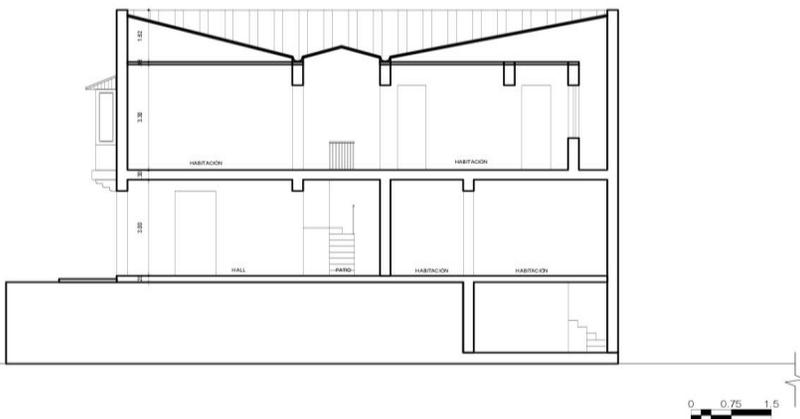
Corte longitudinal
Fuente: Equipo Levantamientos PEMP Patrimonio Inmueble. Restituido con información encontrada en archivo documental.

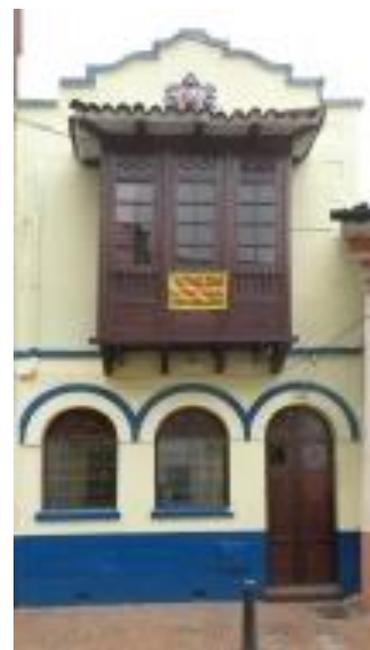
Fachada Oriente
Fuente: Equipo Fotografía PEMP Patrimonio Inmueble
