FICHA DE INVENTARIO Y VALORACIÓN DE BIENES CULTURALES INMUEBLES

1.1. Nombre del Bien	Colegio del Rosario	1.2. Otros nombres	N.A.
1.3. Pertenece a valoración colectiva	No	1.4. Nombre	N.A.

3.1. Departamento	Bogotá	3.2. Municipio	Bogotá D.C.
3.3. Nomenclatura	CL 9 4 40	3.4. Nomenclatura antigua	N.A.
3.5. Barrio	Centro Admin.	3.6. Código Barrio	003106
3.7. Dentro de sector urbano histórico	Si	3.8. Nombre sector urbano	Sector Urbano Antiguo
3.9. No. de manzana	031	3.10. No. de predio	003
3.11. CHIP	AAA0030NDOM	3.12. Localidad	Candelaria
3.13. Dentro de perímetro urbano	Si	3.14. UPZ	94
3.15. Nombre UPZ	Candelaria

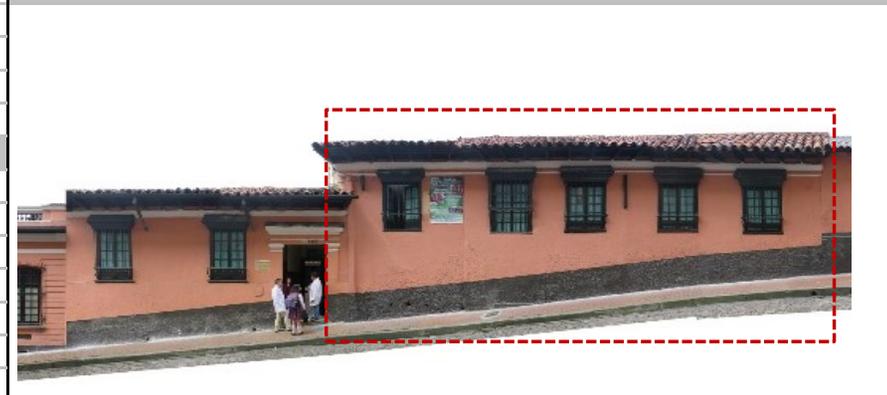
9. FOTOGRAFÍA DEL INMUEBLE

14. DESCRIPCIÓN
 Inmueble de un piso paramentado en un predio medianero con forma irregular; sus dimensiones son: frente de 14.6 m y fondo de 34 m, logrando una proporción de 1 a 2.3 veces aproximadamente, con frente sobre la Calle 9. La ocupación del predio se realiza mediante un volumen con 2 patios centrales. Se ingresa a través de circulaciones provenientes de los predios 002 y 004, colindantes a su lado oriente y occidente respectivamente. Alrededor del primer patio se localizan: 3 salones y una biblioteca; en el perímetro del segundo patio se encuentran 2 aulas más y una zona de baños en la parte posterior. La fachada consta de un cuerpo con zócalo en pintura y remate en cornisa y alero de madera; cuenta con 5 vanos rectangulares de ventana con carpinterías tipo pecho de paloma. El sistema estructural es de muros de carga en adobe y ladrillo con acabado de pañete y pintura, y cubierta a 2 aguas en estructura de madera con teja de barro. Al interior cuenta con cielo raso en listones de madera y pisos en baldosa cerámica.

Valor histórico: Inmueble construido a finales del siglo XVIII. Persiste ante las transformaciones del sector y de la manzana, conservando la parte frontal de su volumen original. También, mantiene su fachada, representativa de la arquitectura doméstica de este sector tradicional, y su sistema constructivo tradicional acorde a los materiales y avances técnicos de la época.

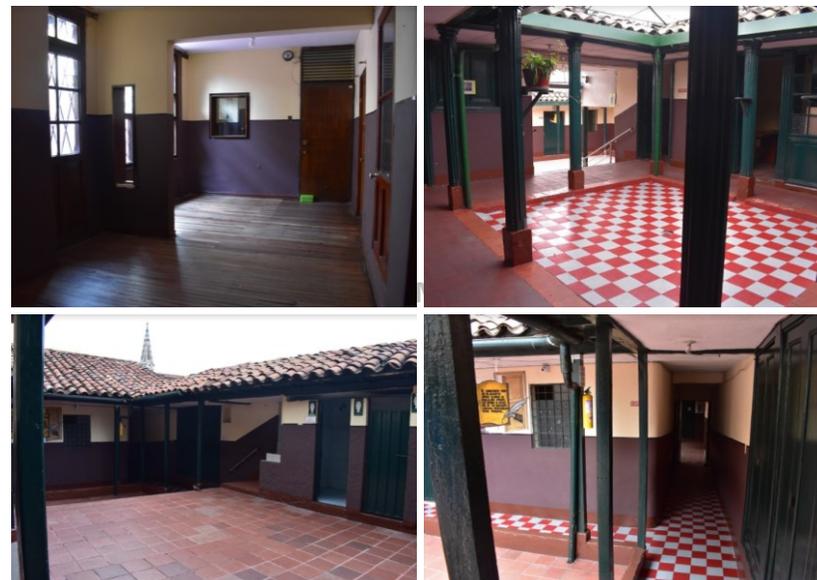
16. FOTOGRAFÍAS INTERIORES

Valor estético: El inmueble mantiene el concepto de su distribución espacial original en torno a patios, los cuales conservan galerías apoyadas en pies derechos y cancelos vidriados con calados cerrando los espacios principales. Su sistema constructivo de muros de carga y cubierta en estructura de madera, es característico de su período histórico. Conserva, además, su fachada con vanos modulados de ventana con carpinterías tipo pecho de paloma y remate en alero, la cual se integra armónicamente en un perfil urbano homogéneo en términos de altura, volumetría y lenguaje arquitectónico.
