FICHA DE INVENTARIO Y VALORACIÓN DE BIENES CULTURALES INMUEBLES

1.1. Nombre del Bien	CL 9 4 48	1.2. Otros nombres	N.A.
1.3. Pertenece a valoración colectiva	No	1.4. Nombre	N.A.

3.1. Departamento	Bogotá	3.2. Municipio	Bogotá D.C.
3.3. Nomenclatura	CL 9 4 48	3.4. Nomenclatura antigua	N.A.
3.5. Barrio	Centro Admin.	3.6. Código Barrio	003106
3.7. Dentro de sector urbano histórico	Si	3.8. Nombre sector urbano	Sector Urbano Antiguo
3.9. No. de manzana	031	3.10. No. de predio	004
3.11. CHIP	AAA0030NDPA	3.12. Localidad	Candelaria
3.13. Dentro de perímetro urbano	Si	3.14. UPZ	94
3.15. Nombre UPZ	Candelaria

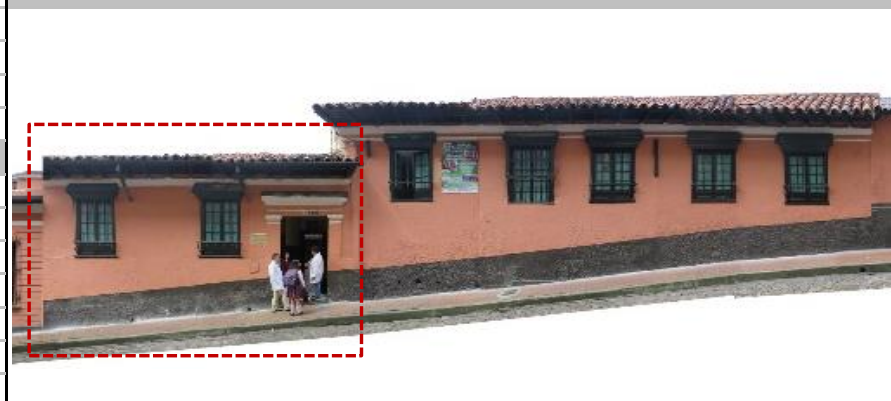
9. FOTOGRAFÍA DEL INMUEBLE

Inmueble de un piso paramentado en un predio medianero con forma irregular; sus dimensiones son: frente de 18.3 m y fondo de 52.5 m, logrando una proporción de 1 a 2.9 veces aproximadamente, con frente sobre la Calle 9. La ocupación del predio se realiza mediante un volumen con 2 patios laterales y solar. Se accede a través de un zaguán lateral que comunica con el primer patio, a su alrededor son organizados 3 espacios que funcionan como salones; un pasillo, localizado al lado oriente, conecta con el patio posterior, en torno al cual se disponen 2 aulas más. El pasillo se extiende a un tramo de escaleras que conecta con el solar, usado como cancha deportiva. Al inmueble, también se ingresa desde el interior de los predios 003 y 005, con los que comparte uso. La fachada es de un cuerpo con zócalo en pintura, consta de 2 vanos rectangulares de ventana con marco tipo cajón de madera y un vano de acceso con portal de piedra. Remata con una cornisa y alero sobre canes de madera. El sistema estructural es de muros de carga en adobe y ladrillo, y cubierta de estructura de madera a 2 aguas con teja de barro.

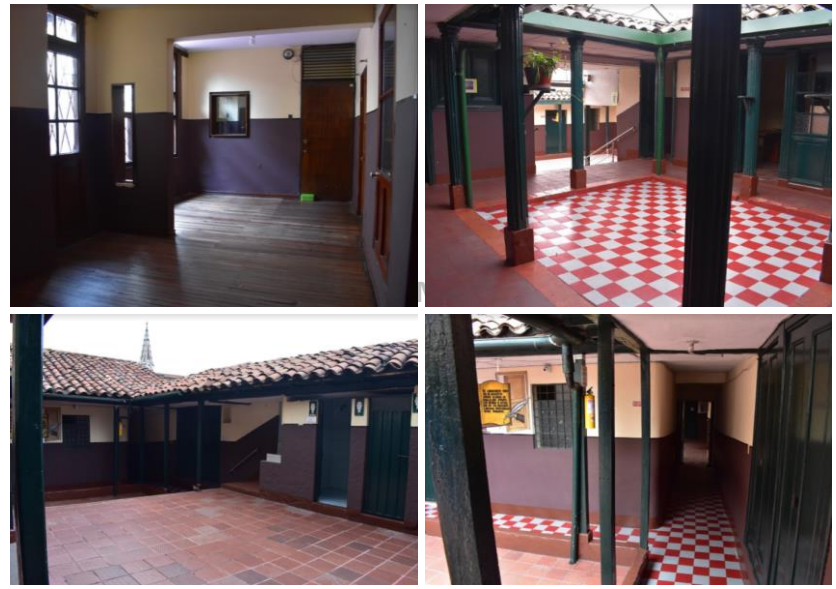
16. FOTOGRAFÍAS INTERIORES

Valor estético: El inmueble permite una lectura integral de su tipología original, debido a que no evidencia modificaciones significativas desde su construcción. Mantiene su distribución espacial en torno a patios con galerías apoyadas en pies derechos y cancelas vidriadas con calados cerrando los espacios principales, así como su sistema constructivo de muros de carga y cubierta en teja de barro, característicos de su período histórico. Conserva, además, su fachada, con vanos modulados entre los que sobresale la portada de acceso; esta se integra armónicamente en un perfil urbano homogéneo en términos de altura, volumetría y lenguaje arquitectónico.

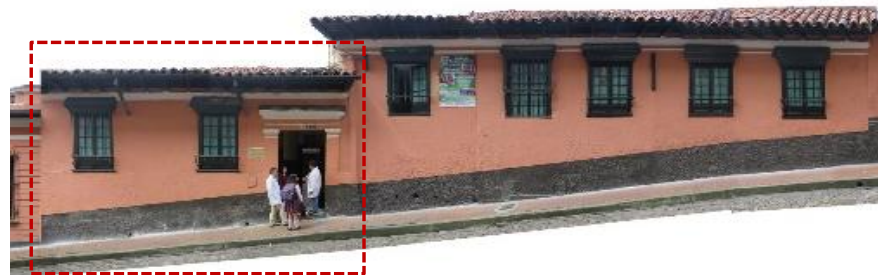
Fachada Sur

Valor histórico: Inmueble construido a finales del siglo XVIII. Persiste ante las transformaciones del sector y de la manzana, conservando su volumen original sin modificaciones aparentes. Conserva, además, su fachada y sistema constructivo, los cuales son muestra de la arquitectura doméstica de este sector tradicional, y de los materiales y avances técnicos de la época.
