FICHA DE INVENTARIO Y VALORACIÓN DE BIENES CULTURALES INMUEBLES

1.1. Nombre del Bien	Convento de Dominicos del Rosario	1.2. Otros nombres	N.A.
1.3. Pertenece a valoración colectiva	No	1.4. Nombre	N.A.

Código Nacional		INMUEBLE No	MZ	031
		Hoja 1	PR	005

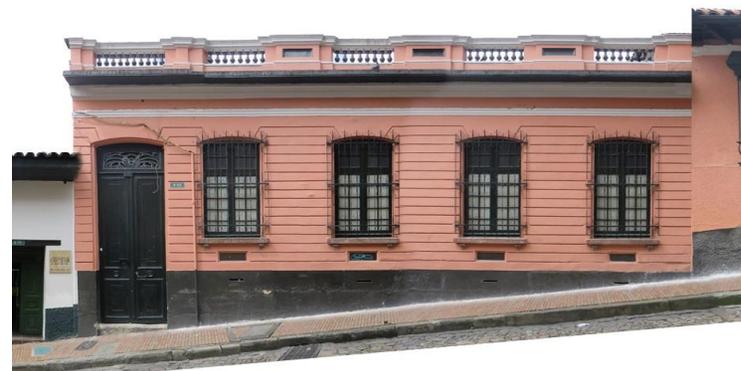
9. FOTOGRAFÍA DEL INMUEBLE

Inmueble de un piso paramentado en un predio medianero con forma irregular; sus dimensiones son: frente de 13.36 m y fondo de 48.44 m, logrando una proporción de 1 a 3.62 veces aproximadamente, con frente sobre la Calle 9. La ocupación del predio se realiza mediante un volumen con 2 patios centrales y 1 patio lateral. Se ingresa a través de un zaguán lateral que comunica con el primer patio central; alrededor de él, por el sur se disponen 2 comedores, una oficina y un estar; al nororiente, una dependencia, 2 alcobas y una oficina. Un pasillo central lleva al segundo patio, que a su alrededor alberga 3 depósitos, una alcoba y cocina. Unas escaleras descienden y llevan al tercer patio, el cual dispone a su alrededor un baño, un aula, un depósito y una alcoba. Mediante un tramo de escalera dispuesto lateralmente en la parte posterior, se accede desde el inmueble colindante por el oriente, en el predio 004. La fachada, con una superficie pañetada con franjas horizontales dilatadas cada 15 cm aproximadamente, consta de un cuerpo con zócalo pañetado, con remate en cornisa, visera y ático modulado por machones con balastradas intermedias. Cuenta con 4 vanos de ventana y 1 de acceso, todos con arco escarzano; las ventanas poseen un enrejado de hierro y una repisa sobre ménsulas. El sistema estructural es de muros de carga en adobe y ladrillo, con acabado de pañete y pintura, y cubierta a 2 aguas en teja de barro con estructura de madera. Carpintería de metal y madera.

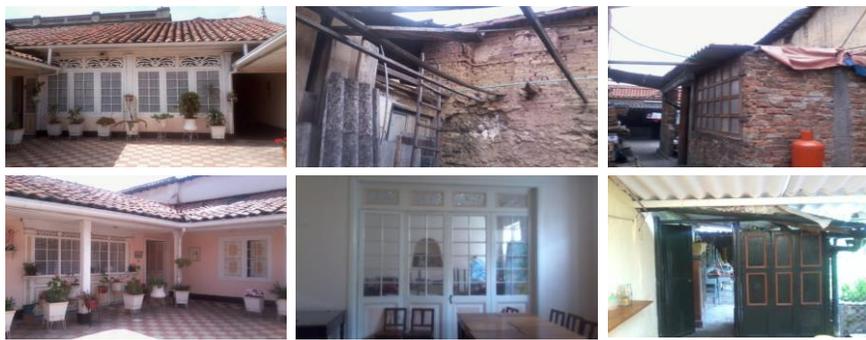
16. FOTOGRAFÍAS INTERIORES

Valor estético: El inmueble permite una lectura integral de su tipología original, debido a que no evidencia modificaciones significativas desde su construcción. Mantiene su distribución espacial en torno a patios centrales con galerías apoyadas en pies derechos y cancelas vidriadas con calados cerrando los espacios principales, así como su sistema constructivo de muros de carga y cubierta en teja de barro, característicos de su período histórico. Conserva igualmente su fachada, con vanos modulados, rematada por un ático con balaustradas, con el cual se integra armónicamente en un perfil urbano homogéneo en términos de altura, volumetría y lenguaje arquitectónico.

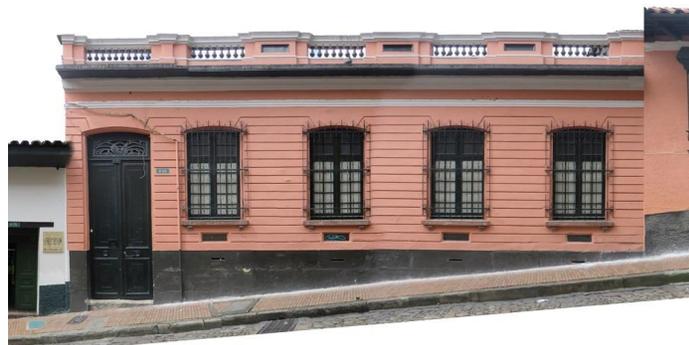
Fachada Sur

Valor histórico: Inmueble construido durante el siglo XIX. Persiste ante las transformaciones del sector y de la manzana, conservando su volumen original, sin modificaciones aparentes. Conserva igualmente su fachada, representativa de la arquitectura doméstica de este sector tradicional, surgido durante el período colonial y testigo de importantes acontecimientos históricos, así como su sistema constructivo, de acuerdo con materiales y avances técnicos de la época.
