FICHA DE INVENTARIO Y VALORACIÓN DE BIENES CULTURALES INMUEBLES

1.1. Nombre del Bien	KR 5 9 40	1.2. Otros nombres	N.A.
1.3. Pertenece a valoración colectiva	No	1.4. Nombre	N.A.

Diligenció:	PEMP Patrimonio Inmueble	Código de identificación	Hoja 1
	Fecha:	2016-2017	003106031009	de 5
	Revisó:	PEMP Patrimonio Inmueble		
	Fecha:	2018

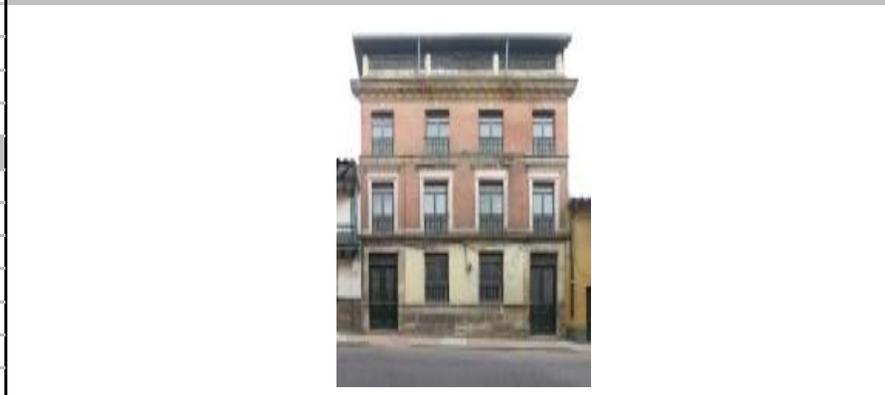
9. FOTOGRAFÍA DEL INMUEBLE

14. DESCRIPCIÓN
Inmueble de 4 pisos paramentado en un predio medianero rectangular, sus dimensiones son: frente de 9.03 m y fondo de 26.82 m, logrando una proporción de 1 a 2.97, con frente sobre la KR 5. Se emplaza mediante un volumen irregular que se escalona de mayor a menor altura, en sentido occidente-oriente. Conformando un patio lateral norte y un patio central posterior. Se accede al nivel 1 a través del acceso sur, dispone una sala lateral, seguida de una circulación central que distribuye en cada costado a la cocina, 2 salas (una con marquesina), comedor, baños, habitaciones y un pequeño patio abierto que precede unas escaleras posteriores, que dan acceso al nivel 2, que también tiene acceso desde la calle por el costado norte. Un vestíbulo distribuye a 2 salas (una con marquesina), 2 escaleras laterales, un comedor, 2 habitaciones. Alrededor del patio posterior se encuentra un baño, la cocina, una dependencia y las escaleras posteriores. El nivel 3 consta de 3 habitaciones y 3 baños. El nivel 4 es una terraza. La fachada está compuesta de 4 niveles divididos por cornisas. El nivel 1 consta de un zócalo de piedra con cornisa; 2 accesos rectangulares y 2 ventanas reposadas sobre el zócalo. Los niveles 2 y 3 son en ladrillo a la vista: el nivel 2 consta de 4 balcones a ras de muro con marco de concreto rematado con una cornisa dentada. El nivel 3 consta de 4 balcones a ras de muro con remate de moldura en el centro, seguido de una gran cornisa sobre ménsulas. El nivel 4 consta de 4 columnas intercaladas con cerramiento de vidrio. Remate de alero de caja sobre canes de madera. Se accede por la KR 5. Sistema estructural de muros de carga en ladrillo. Acabados de pañete y pintura, ladrillo a la vista. Carpintería de metal y madera. Cubierta a 2 aguas en teja de barro con estructura de madera. El estado de conservación es regular, se conserva la tipología de patio central y distribución interna. Sin embargo, el nivel 4 ha sido modificado significativamente con la adición de cerramientos en ladrillo y vidrio. Su estado de mantenimiento es bueno.

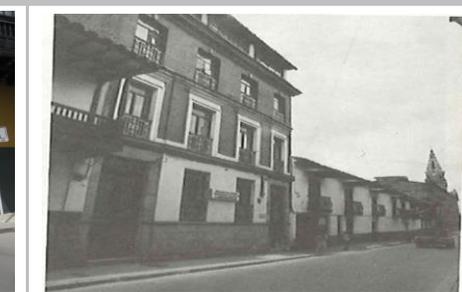
11. FOTOGRAFÍA ANTIGUA

Fuente:	No documentado
17. RESEÑA HISTÓRICA	
Inmueble procedente del periodo Republicano de finales del siglo XIX. Se emplaza en una manzana consolidada a finales del siglo XVIII. Es propiedad de Inversiones la Ópera S.A. No se conoce su diseñador o constructor. Destinado para uso residencial de vivienda multifamiliar, actualmente mantiene este uso. Según las fotografías aéreas de 1936, 1953 y 1976, se observa que la ocupación del predio no tuvo modificaciones. Según los planos arquitectónicos de la Corporación La Candelaria, incluidos en la ficha de inventario realizado entre 1994-1995, se observa que la distribución interna consta de habitaciones, sala, comedor, cocina y servicios en cada piso, como si se tratara de unidades de vivienda independientes. Sin embargo, todos los pisos están conectados por diferentes escaleras internas, lo que permite inferir que en principio pudo tratarse de una sola vivienda, o que el diseño se desarrolló pensando en futuros cambios de uso o subdivisiones del inmueble. Es evidente que el cerramiento del nivel 4 se añadió, se aprecia el cambio de material en la culata. No se conoce solicitudes de intervención.

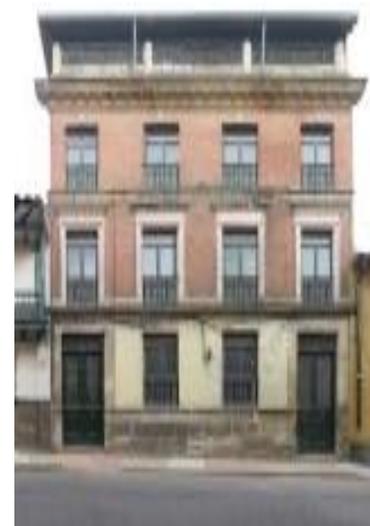
Fachada Occidente
Fuente: Equipo Fotografía PEMP Patrimonio Inmueble

Valor estético: De acuerdo con lo descrito y su valoración histórica, se identifican elementos del repertorio formal característico de del periodo de Arquitectura Republicana, representado por el uso de elementos decorativos como zócalo de piedra con cornisa, muro de ladrillo a la vista; marcos rematados con cornisas dentadas; molduras; ménsulas; forjado de hierro en barandas y ventanas; carpintería de madera y metal. Remate de alero de caja sobre canes de madera. El inmueble representa una particularidad en cuanto a tipología arquitectónica ya que sus proporciones difieren de los demás inmuebles de la manzana sobre la KR 5, además de su composición simétrica y decoración de buena calidad.
