**FICHA DE INVENTARIO Y VALORACIÓN DE BIENES CULTURALES INMUEBLES**

<b>USO EXCLUSIVO DEL MINISTERIO DE CULTURA</b>		INMUEBLE No	MZ	031
Código Nacional		Hoja 1	PR	012

1.1. Nombre del Bien	CL 10 4 87	1.2. Otros nombres	N.A.
1.3. Pertenece a valoración colectiva	No	1.4. Nombre	N.A.

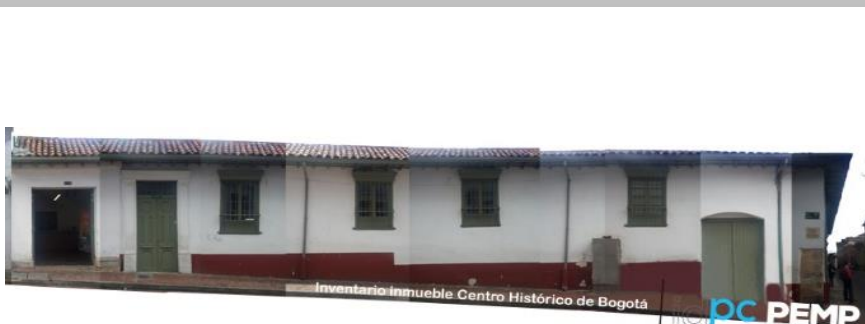
**9. FOTOGRAFÍA DEL INMUEBLE**

<b>14. DESCRIPCIÓN</b>
Inmueble de un piso paramentado en un predio esquinero irregular, sus dimensiones son: frente de 25.90 m y fondo de 50.80 m, logrando una proporción de 1 a 1.96, con frentes sobre la KR 5 y CL 10. Se emplaza mediante un volumen en C conformando un patio central. Se ingresa al inmueble por el acceso con portada sobre la CL 10. Un pasillo conecta al noroccidente con la biblioteca, sala de lectura y hemeroteca; al oriente se dispone la librería, recibo, portería, oficina de investigadores y baños. Al occidente 2 oficinas de investigadores. Todos estos espacio dispuestos alrededor del patio central, que a su vez conecta con el inmueble del predio 011. La fachada consta de zócalo de pintura y un sillar de piedra a la vista en la esquina. Al norte posee 7 vanos: un acceso con portada de columnatas y remate de cornisa dentada; uno rectangular y otro en arco de medio punto rebajado; 3 ventanas rectangulares con enrejado en forjado de hierro curvo en la parte inferior. Al occidente 3 ventanas de las mismas características. El conjunto remata con alero de caja. Sistema estructural de muros de carga en tapia pisada y ladrillo. Acabados de pañete y pintura. Carpintería de metal y madera. Cubierta a 2 aguas en teja de barro con estructura de madera. Su estado de conservación es regular debido al alto nivel de deterioro al que estuvo expuesto, sin embargo, esta conserva la tipología de patio central, parte de la fachada original y muros internos. Su estado de mantenimiento es bueno.

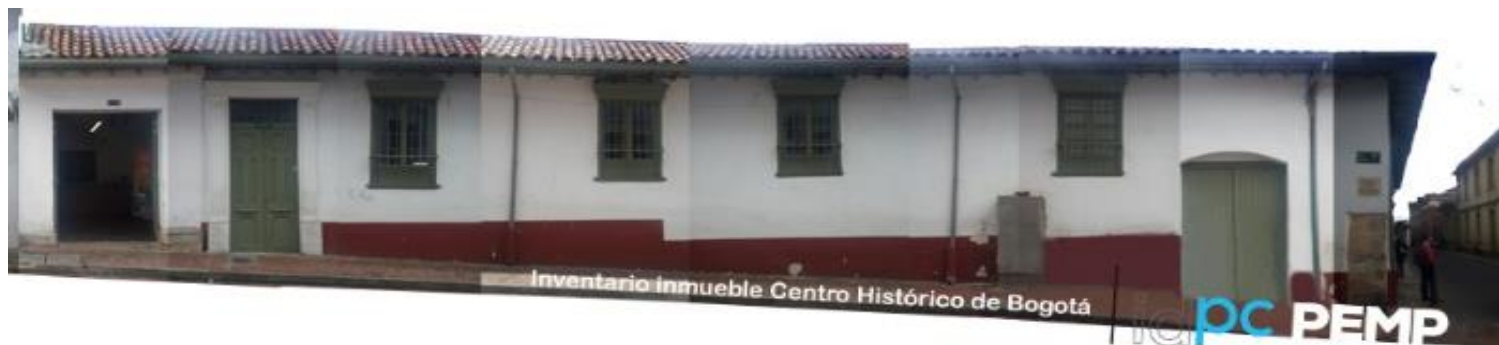
**Fachada Norte**

**Valor estético:** Valor estético: De acuerdo con lo descrito y su valoración histórica, se identifican elementos del repertorio formal característico de del periodo Colonial, representado por su proporción de un nivel, tipología de patio central y distribución irregular de los vanos. Su filiación Republicana se debe al uso de elementos decorativos como zócalo de pintura; portada de columnatas y remate de cornisa dentada; alero sobre canes de madera; enrejado de forjado de hierro que sobresale, con remate curvo en la parte inferior; carpintería de madera tallada. El inmueble es ejemplo de la hibridación de estilos debido al cambios sociales, culturas y de uso.
