BOGOTÁ
MEJOR
PARA TODOSFICHA DE INVENTARIO Y VALORACIÓN DE BIENES
CULTURALES INMUEBLES

INMUEBLE No MZ 031

1.1. Nombre del Bien	KR 4 9 55	1.2. Otros nombres	N.A.
1.3. Pertenece a valoración colectiva	No	1.4. Nombre	N.A.

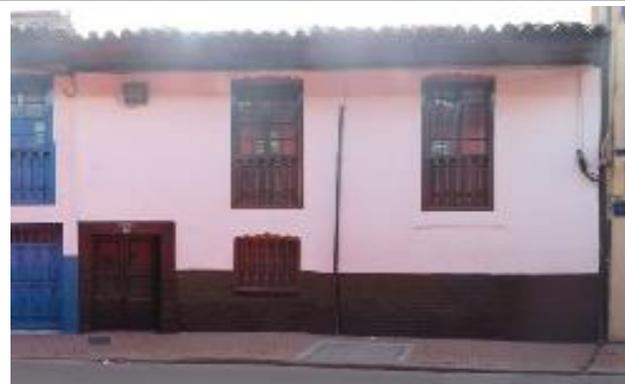
9. FOTOGRAFÍA DEL INMUEBLE

Inmueble de 2 pisos paramentado en un predio medianero rectangular, sus dimensiones son: frente de 10.05 m y fondo de 25.19 m, logrando una proporción de 1 a 2.50, con frente sobre la KR 4. Se emplaza mediante un volumen de patio lateral, de 2 niveles en la parte frontal y de un nivel en la parte posterior. Además posee un traspatio donde se localizan 2 volúmenes, uno a cada costado. Se ingresa por un zaguán que lleva al patio lateral, alrededor del cual se dispone una habitación hacia oriente; al sur una escalera, depósito, sala, alcoba y baño. Al norte el comedor, cocina y depósitos. En la parte posterior se encuentra el traspatio con 2 depósitos laterales. El segundo nivel consta de una habitación y servicios. Su fachada consta de 2 niveles y posee zócalo de ladrillo a la vista con pintura. El nivel 1 consta de 2 vanos rectangulares: un acceso lateral con marco y una pequeña ventana reposada sobre el zócalo, con un marco decorado con siluetas curvas en la parte superior. Se evidencia el cerramiento de un vano de acceso al lado norte. El nivel 2 consta de 2 tribunas con marco y balaustrada de madera. El conjunto remata con alero de caja. Su sistema estructural son muros de carga de adobe y ladrillo. Acabados de pañete y pintura. Carpintería de madera con forjado de hierro. Pisos de madera y baldosa de barro cocido. Cubierta a 2 aguas en teja de barro y zinc con estructura de madera. A pesar de las modificaciones y transformaciones, se conserva su tipología de patio lateral, así como la decoración interna de calados de madera. Su estado de mantenimiento es bueno.

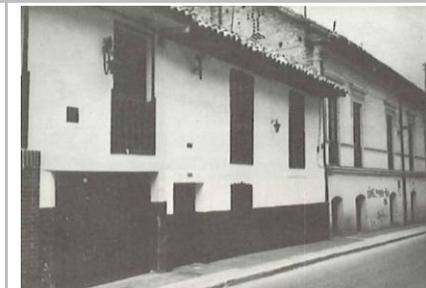
11. FOTOGRAFÍA ANTIGUA

Fuente: Recuerdos fotográficos por el centro de Bogotá, Noviembre 1981 - Febrero 1982, Colcultura

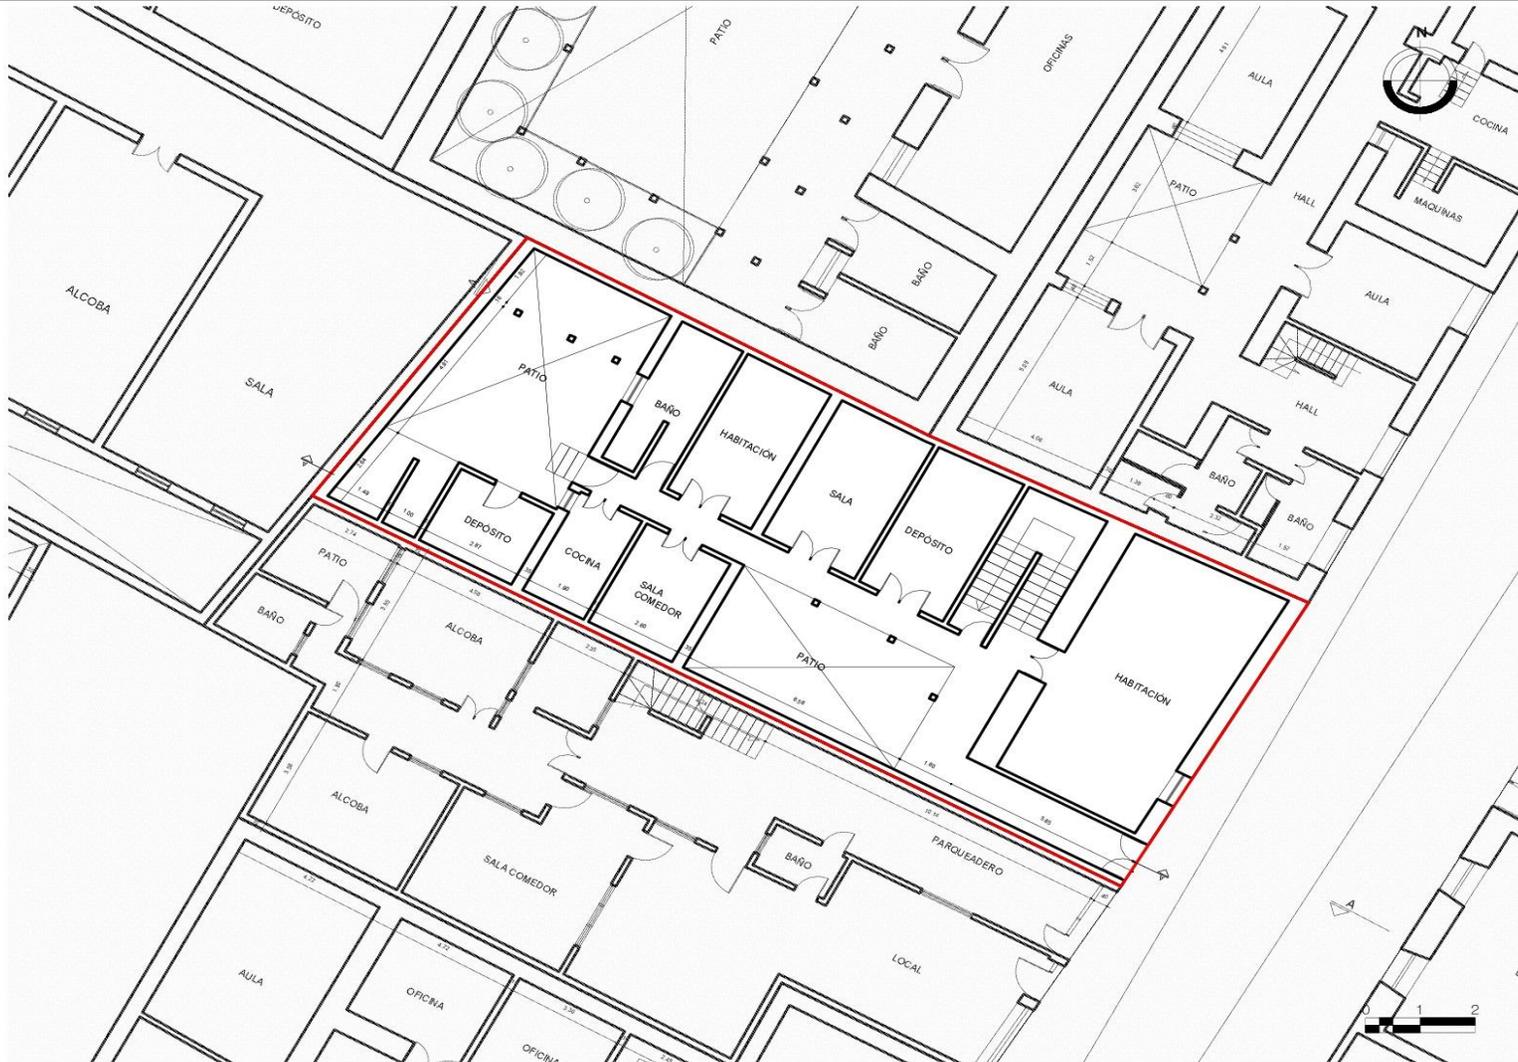
18. PLANIMETRÍA (PLANTA ARQUITECTÓNICA)

Planta primer piso

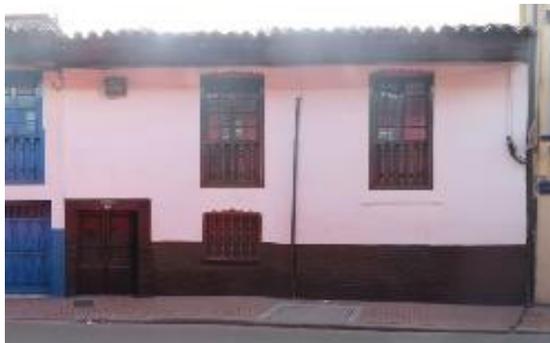
Fachada Oriente

Valor estético: De acuerdo con lo descrito y su valoración histórica, se identifican elementos del repertorio formal característico del periodo Republicano, representado por el uso de elementos decorativos de fachada como marcos, zócalo de ladrillo a la vista con pintura, figuras curvas en remates, balcones a ras de muro con marco y balaustrada de madera, alero de caja.
