FICHA DE INVENTARIO Y VALORACIÓN DE BIENES CULTURALES INMUEBLES

1. DENOMINACIÓN				
1.1. Nombre del Bien	KR 4 9 37	1.2. Otros nombres	N.A.	
1.3. Pertenece a valoración colectiva	No	1.4. Nombre	N.A.	
2. CLASIFICACIÓN TIPOLOGICA

3. LOCALIZACIÓN				
3.1. Departamento	Bogotá	3.2. Municipio	Bogotá D.C.	
3.3. Nomenclatura	KR 4 9 37	3.4. Nomenclatura antigua	N.A.	
3.5. Barrio	Centro Admin.	3.6. Código Barrio	003106

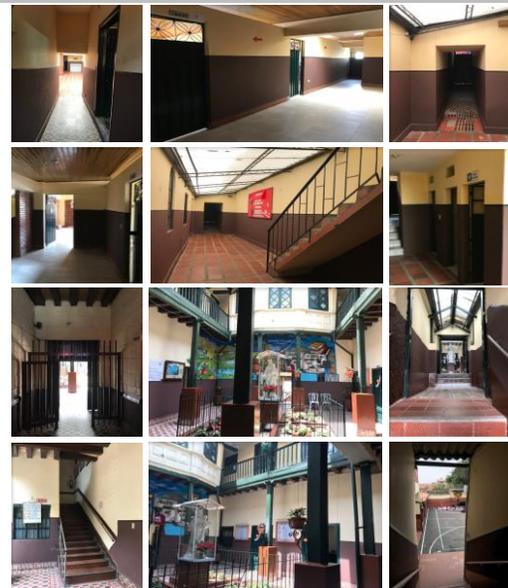
16. FOTOGRAFÍAS INTERIORES

Inmueble procedente del periodo Republicano de finales del siglo XIX. Conforma una unidad arquitectónica con el predio 021, colindante a su lado sur. Se emplaza en una manzana consolidada a finales del siglo XVIII. Es propiedad de Cecilia Arciniegas Garavito. No se conoce su diseñador o constructor. Destinado para uso residencial y actualmente con uso educativo, ya que allí funciona el Colegio del Santísimo Rosario. Se comunica con los predios 001,002, 003, 004, 005 y 021, con los que conforman dicho colegio. Según las fotografías aéreas de 1936, 1953 y 1976, la ocupación del predio no ha tenido modificaciones en su volumetría, conservándose un volumen de 2 patios centrales y un patio lateral, aunque, el patio central de menor proporción fue cubierto y hoy funciona como una circulación. En el interior ha tenido cambios en acabados y pequeñas adiciones de muros divisorios en ladrillo, sin embargo esto no altera en gran medida la espacialidad original. No se conoce solicitudes de intervención.

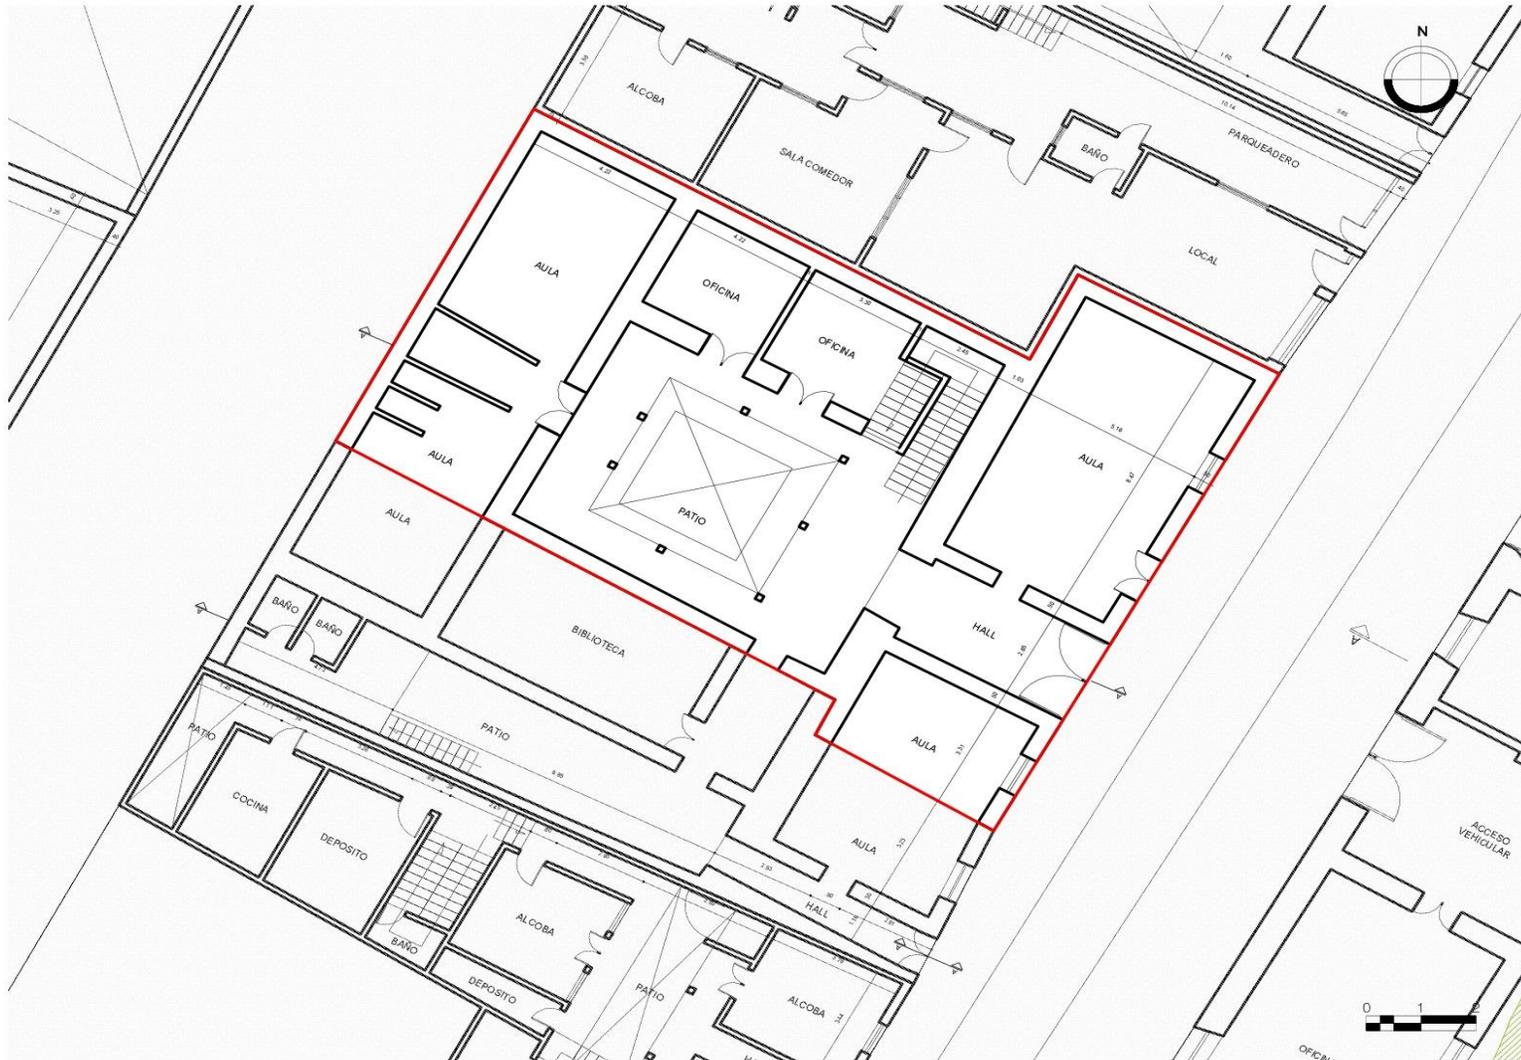
Planta primer piso

Conforma una unidad arquitectónica con el predio 021, colindante a su lado sur, constituida por un inmueble de 2 pisos paramentado en 2 predios medianeros, sus dimensiones son: frente de 21.15 m y fondo de 21.79 m, logrando una proporción de 1 a 1.03 veces, con frente sobre la KR 4. Se emplaza mediante un volumen de 1 patio central y un patio lateral al costado sur, ya que hoy en día el segundo patio central se encuentra cubierto y en su interior funcionan otros espacios. Posee 3 accesos, uno lateral norte que comunica directamente con un aula, otro lateral sur que comunica con el patio lateral donde se localiza una escalera recta, y finalmente un acceso central que corresponde al zaguán original que conecta con el patio central, alrededor de este en la crujía lateral norte se ubican 2 espacios y una escalera en forma de U de planta recta, mientras en la crujía opuesta se encuentra la biblioteca. De este patio una circulación central atraviesa lo que era otro patio central y comunica con los predios del costado occidente que también hacen parte del colegio. La fachada consta de 2 niveles, el nivel 1 se compone de zócalo en baldosa de barro cocido y 6 vanos rectangulares: un acceso central con portada de columnatas con basamento de ladrillo a la vista, arquivada y cornisa revocados; 2 accesos laterales y 3 ventanas con marco, cornisa y enrejado de hierro. Es evidente que 2 de las ventanas eran accesos. El nivel 2 consta de un balcón cubierto de 3 módulos sobre canes de madera y una ventana en cada costado, tipo gabinete en madera. Sistema estructural de muros de adobe y ladrillo. Acabados de pañete y pintura. Pisos de baldosa. Cubierta a 2 aguas en teja de barro con estructura de madera. La parte norte de la unidad donde se localiza el patio central, hace referencia al predio 003106031020, cuyas dimensiones son: frente de 16 m y fondo de 21.79 m, logrando una proporción de 1 a 1.36 veces.

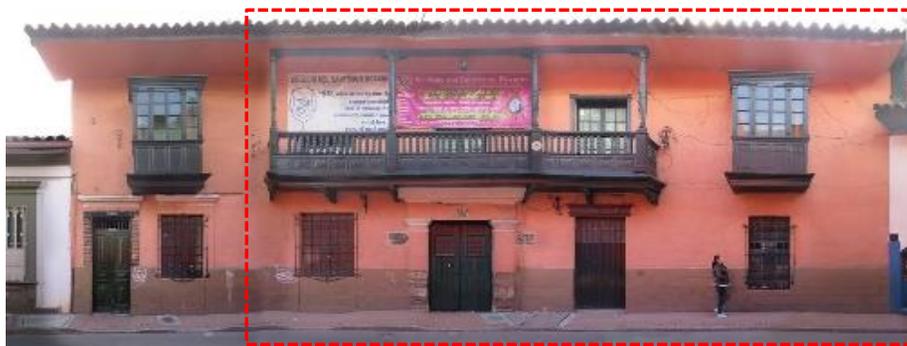
Fachada Oriente

Valor estético: De acuerdo con lo descrito y su valoración histórica, se identifican elementos del repertorio formal característico de del periodo de Arquitectura Republicana, representado por el uso de ventanas tipo gabinete, con un delicado trabajo de madera; remate de alero de caja, columnatas con base de ladrillo a la vista, arquivado y cornisa revocados. Su composición arquitectónica en fachada sobresale respecto a los demás inmuebles que conforman el continuo urbano de la manzana sobre la KR 4, debido a su balcón cubierto de 3 módulos sobre ménsulas de madera.
