FICHA DE INVENTARIO Y VALORACIÓN DE BIENES CULTURALES INMUEBLES

INMUEBLE No MZ 035

1.1. Nombre del Bien	CL 10 3 56	1.2. Otros nombres	N.A.
1.3. Pertenece a valoración colectiva	No	1.4. Nombre	N.A.

3.1. Departamento	Bogotá	3.2. Municipio	Bogotá D.C.
3.3. Nomenclatura	CL 10 3 56	3.4. Nomenclatura antigua	N.A.
3.5. Barrio	Centro Admin.	3.6. Código Barrio	003106
3.7. Dentro de sector urbano histórico	Si	3.8. Nombre sector urbano	Sector Urbano Antiguo
3.9. No. de manzana	035	3.10. No. de predio	003
3.11. CHIP	AAA0030NHUH	3.12. Localidad	Candelaria
3.13. Dentro de perímetro urbano	Si	3.14. UPZ	94
3.15. Nombre UPZ	Candelaria

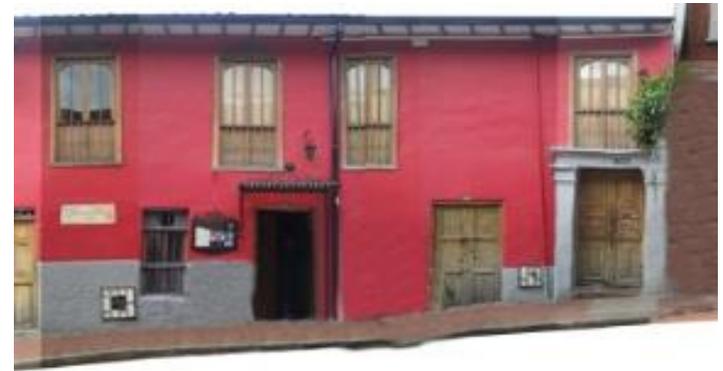
9. FOTOGRAFÍA DEL INMUEBLE

14. DESCRIPCIÓN	
<p>Inmueble de 2 pisos, paramentado en un predio medianero, cuyas dimensiones son 15.24 m de frente y 24.55 m de fondo, logrando una proporción de 1 a 1.61 veces con frente sobre la calle 10. La ocupación del predio se da a través de un volumen con patio central descubierto. Su uso actual es mixto, residencial y comercial. Se ingresa a través de 4 puertas, de las cuales solo 2 se encuentran en funcionamiento. La principal, con portada en piedra, entrega a un zaguán, comunicando con el patio central y una escalera de un tramo; el patio está rodeado por un local (restaurante), dos baños y 8 habitaciones. En el segundo piso, se encuentran más habitaciones. La fachada está resuelta por un cuerpo con zócalo pintado, 9 vanos verticales (4 de acceso, 1 de ventana y 4 de puerta ventana con balcón a ras de muro, balaustrada y postigos) y un alero de caja sobre canes de madera a la vista. El sistema estructural es en muros de carga en adobe y ladrillo, pañetado y pintado, el entrepiso es en estructura de madera y la cubierta es a dos aguas con teja de barro y estructura en madera con un sistema de par y nudillo. La carpintería y la escalera son en madera, los pisos son en baldosa de gres y listones de madera.</p>

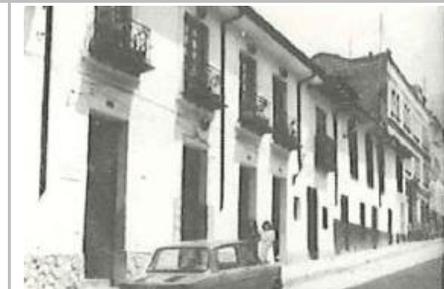
11. FOTOGRAFÍA ANTIGUA

Fuente: Recuerdos fotográficos por el centro de Bogotá, Noviembre 1981 - Febrero 1982, Colcultura

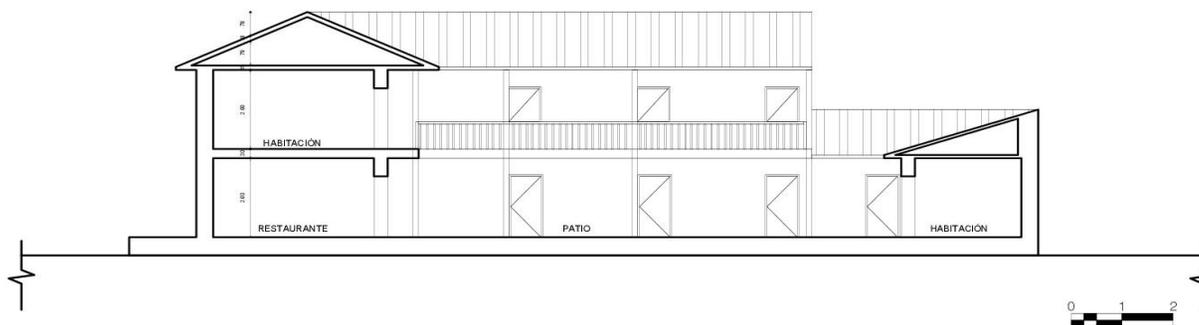
19. PLANIMETRÍA (FACHADA, CORTE)
Corte longitudinal

Valor estético: El inmueble posee un valor estético importante por ser muestra del lenguaje estético del final del periodo Colonial. Se resalta la estructura de par y nudillo que se puede observar al interior de la cubierta; la carpintería en madera acerrada y la madera torneada para las barandas y la escalera.

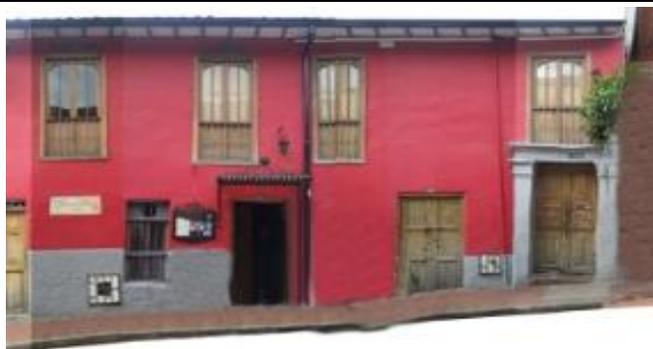
Fachada Sur

17. RESEÑA HISTÓRICA			
<p>Inmueble correspondiente al periodo Colonial, construido a finales del siglo XVIII. Presenta modificaciones filiadas al periodo Republicano en cuanto al aumento de su altura, la adición de elementos decorativos en la fachada y la ampliación de los vanos. Se sabe que fue diseñado originalmente para ser una vivienda, pero, en la actualidad, el inmueble responde a un uso mixto, residencial y comercial. No se conocen datos de autor, diseñador y/o constructor. Es propiedad de Oscar Ortiz Ruiz. No se conocen datos de solicitudes de intervención ni de antecedentes de archivo.</p>
