FICHA DE INVENTARIO Y VALORACIÓN DE BIENES CULTURALES INMUEBLES

1.1. Nombre del Bien	KR 4 10 84	1.2. Otros nombres	N.A.
1.3. Pertenece a valoración colectiva	No	1.4. Nombre	N.A.

3.1. Departamento	Bogotá	3.2. Municipio	Bogotá D.C.
3.3. Nomenclatura	KR 4 10 84	3.4. Nomenclatura antigua	N.A.
3.5. Barrio	Centro Admin.	3.6. Código Barrio	003106
3.7. Dentro de sector urbano histórico	Si	3.8. Nombre sector urbano	Sector Urbano Antiguo
3.9. No. de manzana	035	3.10. No. de predio	012
3.11. CHIP	AAA0030NJFZ	3.12. Localidad	Candelaria
3.13. Dentro de perímetro urbano	Si	3.14. UPZ	94
3.15. Nombre UPZ	Candelaria

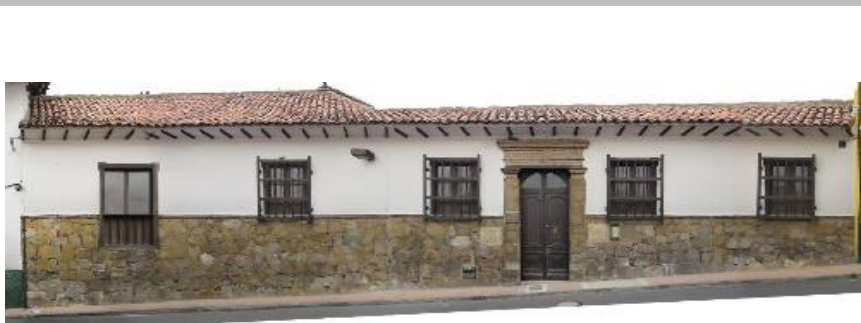
9. FOTOGRAFÍA DEL INMUEBLE

14. DESCRIPCIÓN	
<p>Inmueble de un piso de altura paramentado en un predio medianero irregular, cuyas dimensiones son 23.49 m de frente por 33.47 m de fondo, logrando una proporción de 1 a 1.42 veces con frente sobre la carrera 4. La ocupación del predio se realiza a través de un volumen irregular que conforma 2 patios uno central en claustro y en la parte posterior, hacia el oriente, uno irregular. Se observa dividido con un muro lindero al norte en diagonal. Se accede a través de una única puerta, la cual cuenta con una portada en piedra y comunica a través del zaguán, al primer patio, el cual tiene columnas y corredores a su alrededor; con espacios alguno más grande y otros más pequeños para oficinas, hacia el sur. En la parte posterior se conectan con el patio lateral y los espacios del segundo volumen que sigue la pendiente del terreno. La fachada se estructura a partir de un plano continuo con zócalo en piedra a la vista, al centro se localiza la portada principal franqueada por un portada con pilares, frontón y cornisas; 2 ventanas cuadradas a cada lado, las cuales reposan sobre el zócalo. Hay otra ventana al lado norte de la fachada que corresponde al espacio más grande. Toda la fachada es rematada por un alero de pañetado sobre canes de madera a la vista. El sistema estructural se basa en muros de carga en adobe, las carpinterías son en madera, el piso en baldosin cerámico y la cubierta a 2 aguas con acabado en teja de barro sobre estructura en madera de par y nudillo.</p>
