FICHA DE INVENTARIO Y VALORACIÓN DE BIENES CULTURALES INMUEBLES

INMUEBLE No	MZ	035
Hoja 1	PR	017

1.1. Nombre del Bien	CL 11 3 47	1.2. Otros nombres	N.A.
1.3. Pertenece a valoración colectiva	No	1.4. Nombre	N.A.

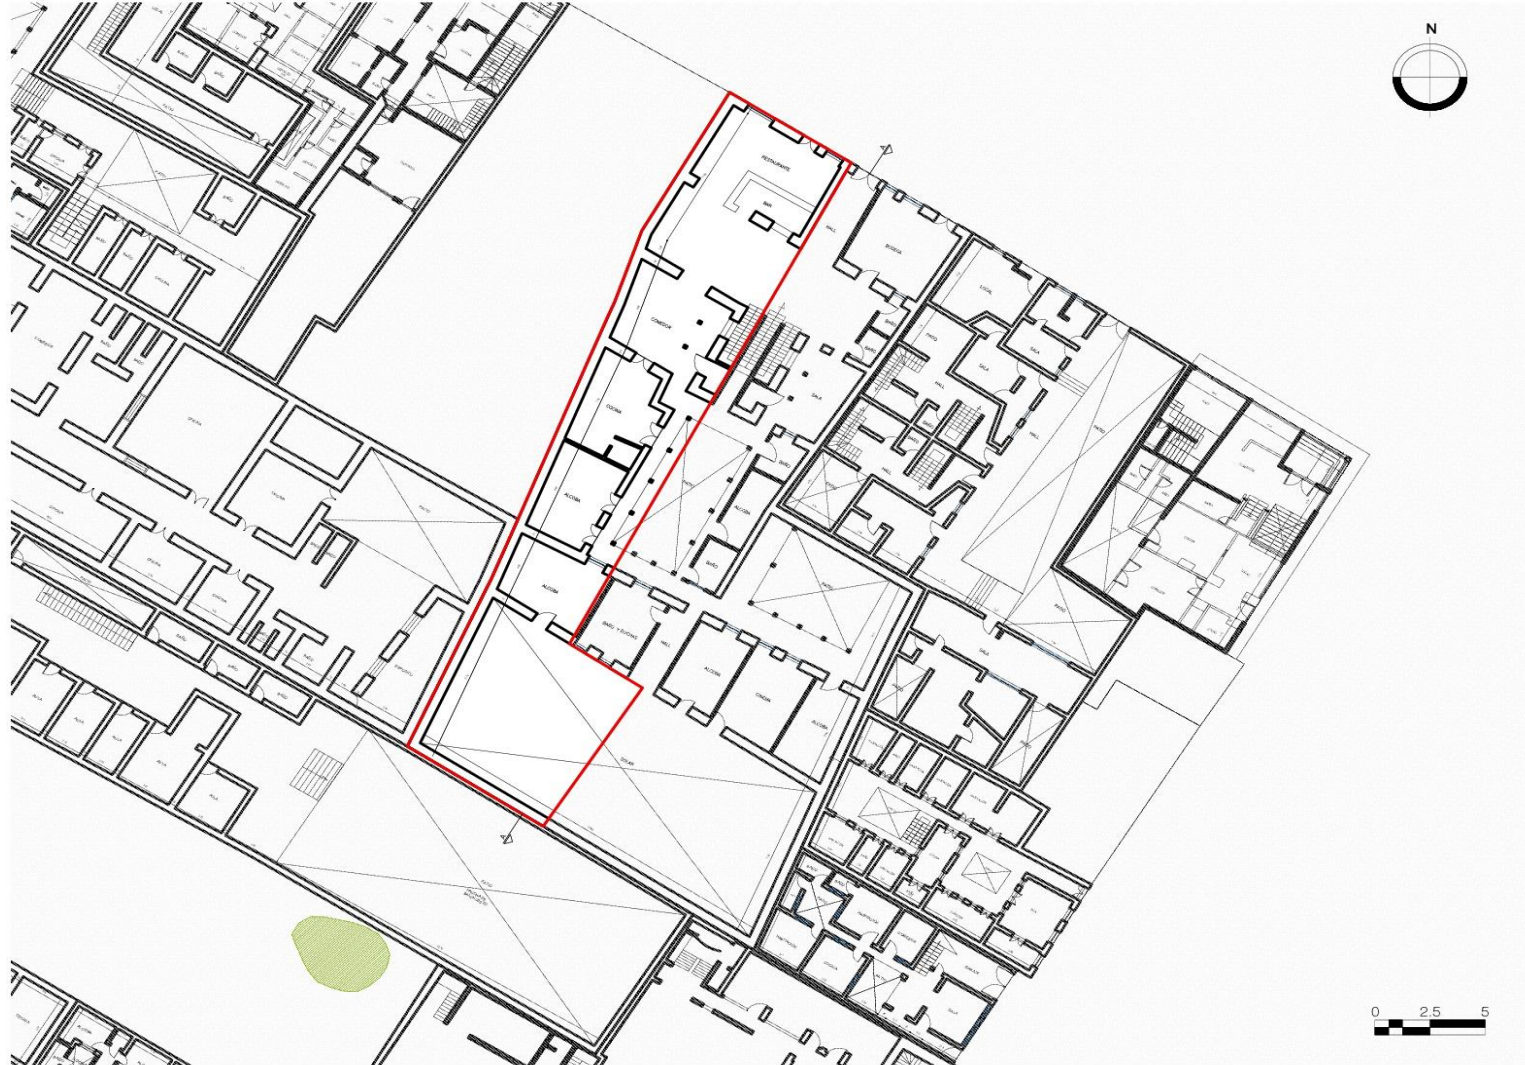
Planta primer piso

Unidad arquitectónica con el predio 003106035018. Inmueble de 2 pisos, paramentado en dos predios medianeros con forma irregular, sus dimensiones totales son: frente de 18.85 m y fondo de 53.68 m, logrando una proporción de 1 a 2.84 veces aproximadamente, con frente sobre la calle 11. La ocupación de los predios se realiza a través de un volumen de un patio central, un patio lateral y un solar; anteriormente contaba con otros 2 patios laterales que hoy se encuentran cubiertos y poseen un uso diferente. Su uso actual es de restaurante en el primer piso y habitaciones en el segundo piso. Desde la calle, se accede directamente a los comedores o a través de un zaguán central a un vestíbulo con las escaleras; a continuación, está el patio central, flanqueado por los servicios (cocina y baños), y finalmente, las alcobas y el solar. El patio está rodeado por galerías apoyadas en pies derechos y canceles en piso 2. Cuenta con 3 comedores, una sala, cocina, 5 alcobas, cinema y baños en primer piso. La fachada está resuelta en un cuerpo con zócalo en piedra, 12 vanos verticales con arco escarzano y moldura en la clave, separados por una cornisa con moldura dentada, (4 de acceso, 5 de ventana y 3 de puerta ventana con tribuna en forja), cornisa de remate y alero de madera sobre canes también de madera a la vista. El sistema estructural es de muros de carga de adobe y ladrillo a la vista, pañetado y pintado en algunos espacios al interior, y está reforzado con pórticos de concreto; el entrepiso es en madera y la cubierta es a dos aguas con teja de barro y estructura de madera. La carpintería es de madera y los pisos tienen acabados en baldosa de cemento. La mitad de la casa al lado occidente hace referencia al predio 003106035017, cuyas dimensiones son: frente de 9 m y fondo de 53.68 m, logrando una proporción de 1 a 6 veces aproximadamente.
