FICHA DE INVENTARIO Y VALORACIÓN DE BIENES CULTURALES INMUEBLES

| 1.1. Nombre del Bien | CL 11 3 43 | 1.2. Otros nombres | N.A. | |
| 3.3. Nomenclatura | CL 11 3 43 | 3.4. Nomenclatura antigua | N.A. | |

| | Revisó: | PEMP Patrimonio Inmueble | 003106035018 | de 5 |

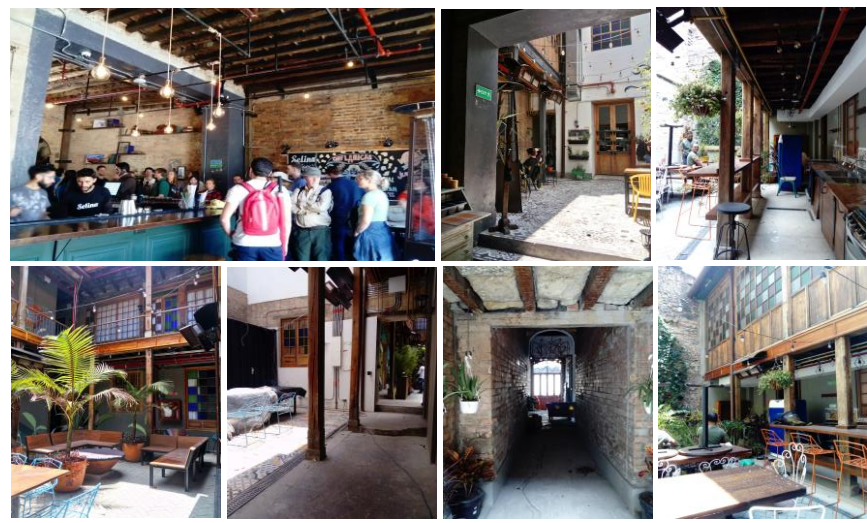
16. FOTOGRAFÍAS INTERIORES

Inmueble construido en las primeras décadas del s. XX, corresponde al periodo Republicano. Unidad arquitectónica con el predio 003106035017. Destinado para vivienda, en la actualidad tiene uso de servicios. No se conocen datos de autor, diseñador y/o constructor. Es propiedad de Selina Bogotá Real Estate S.A.S. De acuerdo con aerofotografías históricas, conserva la configuración original de la cubierta sin mayores modificaciones. Tampoco se evidencian modificaciones sustanciales al interior de acuerdo con el registro fotográfico, aunque sí se observan refuerzos estructurales en muros y modificación de acabados.

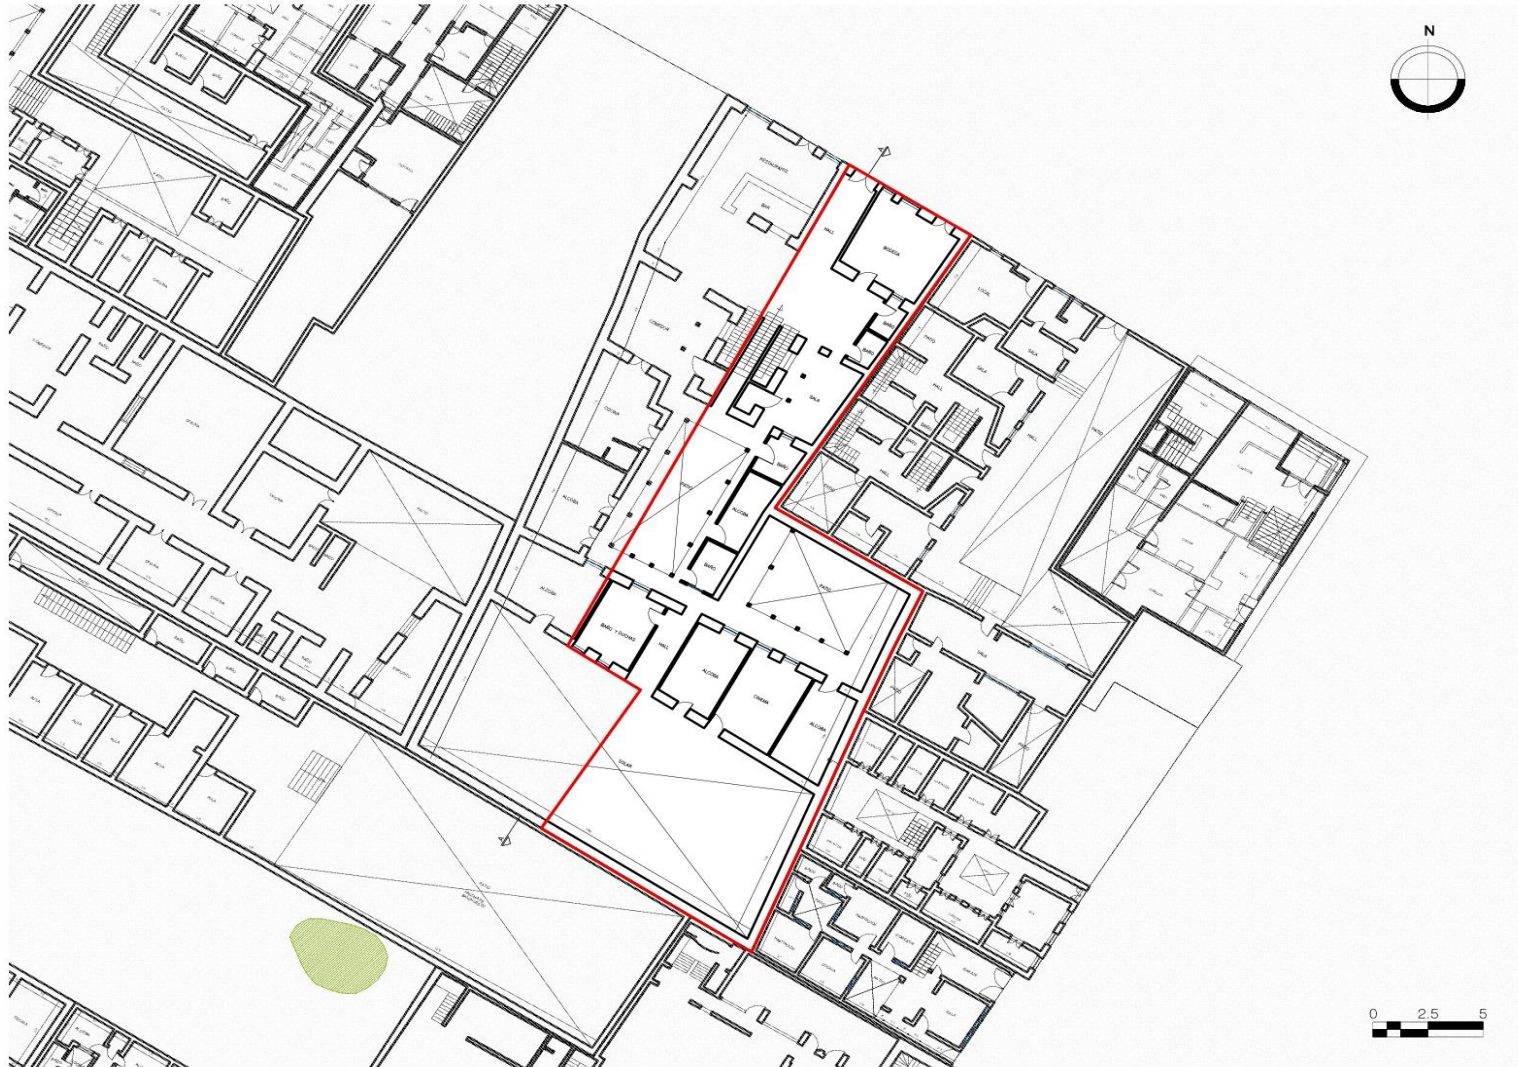
Planta primer piso

Unidad arquitectónica con el predio 003106035017. Inmueble de 2 pisos, paramentado en dos predios medianeros con forma irregular, sus dimensiones totales son: frente de 18.85 m y fondo de 53.68 m, logrando una proporción de 1 a 2.84 veces aproximadamente, con frente sobre la calle 11. La ocupación de los predios se realiza a través de un volumen de un patio central, un patio lateral y un solar; anteriormente contaba con otros 2 patios laterales que hoy se encuentran cubiertos y poseen un uso diferente. Su uso actual es de restaurante en el primer piso y habitaciones en el segundo piso. Desde la calle, se accede directamente a los comedores o a través de un zaguán central a un vestíbulo con las escaleras; a continuación, está el patio central, flanqueado por los servicios (cocina y baños), y finalmente, las alcobas y el solar. El patio está rodeado por galerías apoyadas en pies derechos y canceles en piso 2. Cuenta con 3 comedores, una sala, cocina, 5 alcobas, cinema y baños en primer piso. La fachada está resuelta en un cuerpo con zócalo en piedra, 12 vanos verticales con arco escarzano y moldura en la clave, separados por una cornisa con moldura dentada, (4 de acceso, 5 de ventana y 3 de puerta ventana con tribuna en forja), cornisa de remate y alero de caja sobre canes de madera a la vista. El sistema estructural es de muros de carga de adobe y ladrillo a la vista, pañetado y pintado en algunos espacios al interior, y está reforzado con pórticos de concreto; el entrepiso es en madera y la cubierta es a dos aguas con teja de barro y estructura de madera. La carpintería es de madera y los pisos tienen acabados en baldosa de cemento. La mitad de la casa al lado occidental, hace referencia al predio 003106035018, cuyas dimensiones son: frente de 9.85 m y fondo de 53.68 m, logrando una proporción de 1 a 5.4 veces aproximadamente.

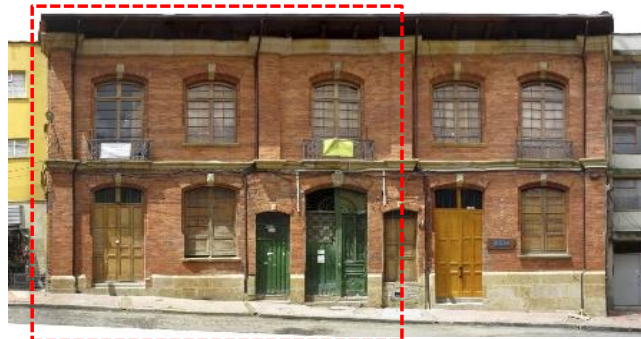
Fachada Norte

Valor estético: De acuerdo con lo descrito y su valoración histórica, el inmueble puede leerse de forma integral debido a que no presenta intervenciones significativas. Es representativa del período republicano, así como de la consolidación urbana de la época. Conserva su lenguaje arquitectónico y muchas de sus características originales tanto al interior, como en fachada, esta última con un diseño simétrico de acuerdo con la arquitectura republicana, que se integra armónicamente en el perfil urbano. Conserva así mismo elementos decorativos en vanos con la carpintería original, entre la cual destaca las forjas de las tribunas.
