FICHA DE INVENTARIO Y VALORACIÓN DE BIENES CULTURALES INMUEBLES

1.1. Nombre del Bien	CL 11 3 11	1.2. Otros nombres	N.A.
1.3. Pertenece a valoración colectiva	No	1.4. Nombre	N.A.

3.1. Departamento	Bogotá	3.2. Municipio	Bogotá D.C.
3.3. Nomenclatura	CL 11 3 11	3.4. Nomenclatura antigua	N.A.
3.5. Barrio	Centro Admin.	3.6. Código Barrio	003106
3.7. Dentro de sector urbano histórico	Si	3.8. Nombre sector urbano	Sector Urbano Antiguo
3.9. No. de manzana	035	3.10. No. de predio	020
3.11. CHIP	Varios	3.12. Localidad	Candelaria
3.13. Dentro de perímetro urbano	Si	3.14. UPZ	94
3.15. Nombre UPZ	Candelaria

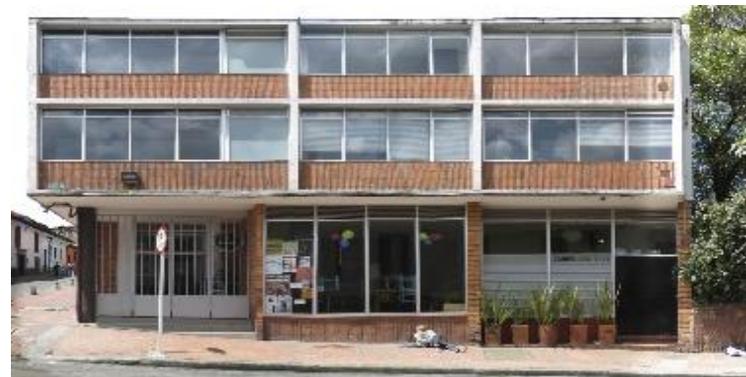
9. FOTOGRAFÍA DEL INMUEBLE

Inmueble de 3 pisos y un sótano, paramentado en un predio esquinero con forma rectangular, cuyas dimensiones son: frente de 13.1 m y fondo de 18.2 m, logrando una proporción de 1 a 1.4 veces aproximadamente con frentes sobre la calle 11 y la carrera 3. La ocupación del predio es parcial y se realiza a través de un volumen con patio lateral cubierto. Se accede por medio de tres puertas: una que da a un vestíbulo y una escalera de 3 tramos que distribuye los pisos superiores y el sótano; la otra puerta da a un espacio abierto en la esquina, que conduce a un espacio para restaurante con cocina, baños y comedores; y la tercer puerta es un local comercial con acceso desde la Carrera 3. La fachada principal está resuelta en dos cuerpos: uno de basamento paramenta y otra en voladizo. La paramentada consta de 6 vanos (3 de acceso y 3 de ventana con alfajía metálica) y ladrillo a la vista. Y la otra en voladizo cuenta con ventanas corridas con antepecho en ladrillo a la vista y 2 montantes en concreto; esta configuración se repite en el frente opuesto con una pantalla de concreto en el extremo de la esquina. El sistema estructural combina sistema porticado de concreto con muros portantes en ladrillo, entresijos y cubierta plana en placas aligeradas de concreto. Las escaleras son en concreto, los pisos presentan recubrimiento en baldosín cerámico en primer piso y listones en madera en los niveles superiores y la carpintería es metálica.

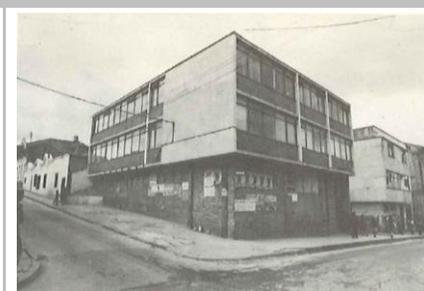
11. FOTOGRAFÍA ANTIGUA

Fuente: Recuerdos fotográficos por el centro de Bogotá, Noviembre 1981 - Febrero 1982, Colcultura

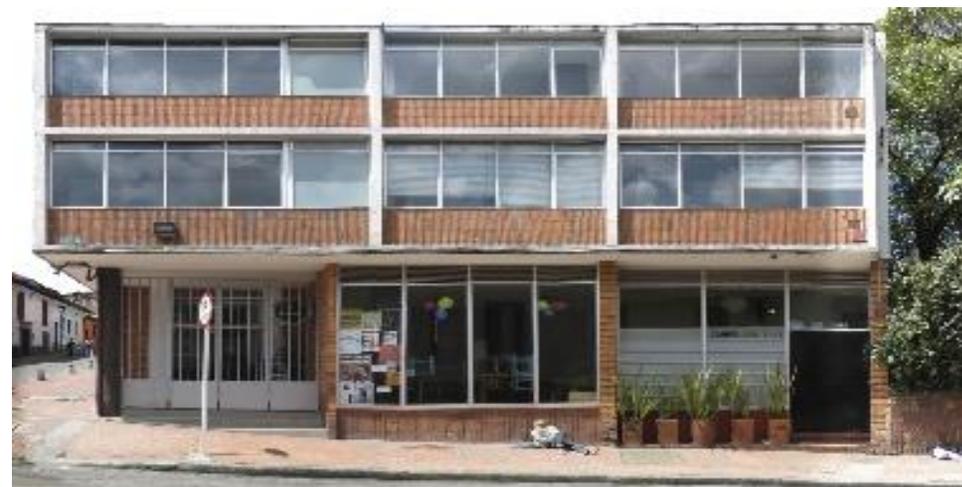
Fachada Norte
Fuente: Equipo Fotografía PEMP Patrimonio Inmueble

Valor estético: De acuerdo con lo descrito y su valoración histórica el inmueble puede leerse de forma integral, pues no presenta modificaciones relevantes. Es representativa del periodo de la Transición. Conserva su diseño de fachada a partir de volúmenes prismáticos con planos limpios, enfatizando la ortogonalidad y la horizontalidad con amplias franjas de ventanas vidriadas.
