**FICHA DE INVENTARIO Y VALORACIÓN DE BIENES CULTURALES INMUEBLES**

1.1. Nombre del Bien	KR 3 10 69	1.2. Otros nombres	N.A.
1.3. Pertenece a valoración colectiva	No	1.4. Nombre	N.A.

3.1. Departamento	Bogotá	3.2. Municipio	Bogotá D.C.
3.3. Nomenclatura	KR 3 10 69	3.4. Nomenclatura antigua	N.A.
3.5. Barrio	Centro Admin.	3.6. Código Barrio	003106
3.7. Dentro de sector urbano histórico	Si	3.8. Nombre sector urbano	Sector Urbano Antiguo
3.9. No. de manzana	035	3.10. No. de predio	023
3.11. CHIP	AAA0030NKPP	3.12. Localidad	Candelaria
3.13. Dentro de perímetro urbano	Si	3.14. UPZ	94
3.15. Nombre UPZ	Candelaria

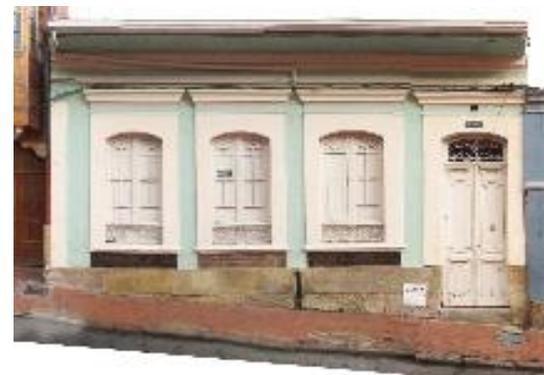
**9. FOTOGRAFÍA DEL INMUEBLE**

<b>14. DESCRIPCIÓN</b>	
<p>Inmueble de 2 pisos, paramentado en un predio medianero con forma irregular, cuyas dimensiones son: frente de 8.2 m y fondo de 19.3 m, logrando una proporción de 1 a 2.3 veces aproximadamente con frente sobre la Carrera 3. La ocupación del predio se realiza a través de una sucesión de un patio central y posterior central, ambos cubiertos. Se accede a través de un zaguán lateral que conduce al patio y que se prolonga en una circulación hasta el otro patio, donde se ubican la escalera de dos tramos; en torno al primer patio, hay una sala, un comedor, un baño, una cocina y dos habitaciones, y en el segundo patio, hay 5 habitaciones y 2 baños. La fachada está resuelta en un cuerpo con un zócalo en piedra, 4 vanos verticales con arco escarzano, marco en relieve y cornisa superior (1 de acceso y 3 de ventana), una cornisa y alero de caja en madera. El sistema estructural es de muros portantes y la cubierta es a dos aguas en teja de barro. La carpintería exterior es en madera.</p>

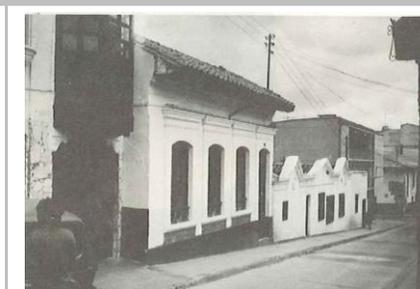
**11. FOTOGRAFÍA ANTIGUA**

<b>17. RESEÑA HISTÓRICA</b>			
<p>Inmueble construido durante el período Colonial. Destinado para vivienda, hoy en día mantiene su uso original. Es propiedad de Óscar Andrés Ramírez Blandón. Fue diseñado por el Arq. Guerra Galindo. En las aerofotografías históricas, se reconocen modificaciones en la configuración de las cubiertas a lo largo de todo el siglo XX, en cuya última década se construyó un segundo piso en la parte posterior. También presenta añadidos en teja de fibrocemento, posiblemente por faltantes en la cubierta de teja de barro. No se conocen datos de solicitudes de intervención ni de antecedentes de archivo.</p>

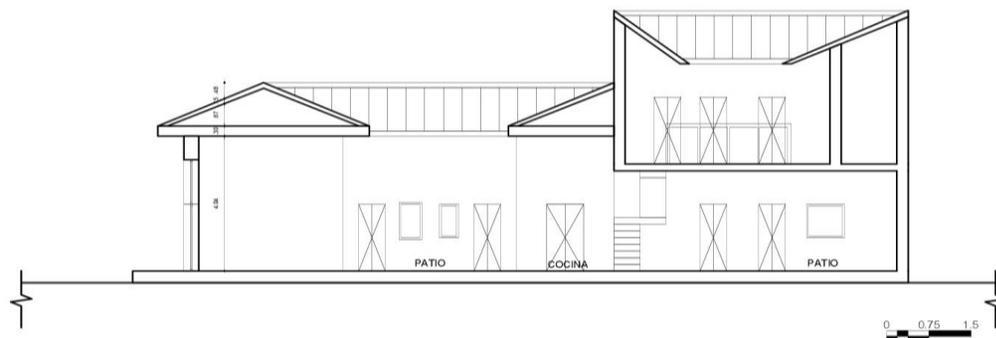
Corte longitudinal

**Valor histórico:** Inmueble construido en las primeras décadas del siglo XX, perteneciente al período Colonial. De fácil lectura en su tipología original y lenguaje arquitectónico, conserva su distribución y estructura original, pero le fue construido un segundo piso en la parte posterior, el cual no es visible desde la fachada. Esta presenta un buen estado de conservación al igual que sus carpinterías y elementos decorativos de muros.

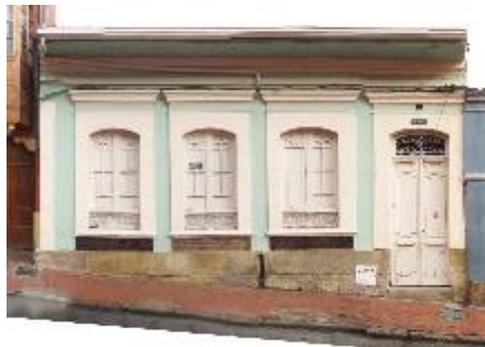
Fachada Oriente

**Valor estético:** De acuerdo con lo descrito y su valoración histórica, el inmueble puede leerse de forma integral a pesar de sus modificaciones es representativa del periodo Colonial. Conserva su diseño de fachada con carpinterías en madera y forjado de hierro, se integra armónicamente con un perfil urbano en pendiente. Es posible que al interior también conserve buena parte de este lenguaje, pero no fue posible comprobarlo al no tener acceso al inmueble.
