FICHA DE INVENTARIO Y VALORACIÓN DE BIENES CULTURALES INMUEBLES

1.1. Nombre del Bien	KR 3 10 55	1.2. Otros nombres	N.A.
1.3. Pertenece a valoración colectiva	No	1.4. Nombre	N.A.

3.1. Departamento	Bogotá	3.2. Municipio	Bogotá D.C.
3.3. Nomenclatura	KR 3 10 55	3.4. Nomenclatura antigua	N.A.
3.5. Barrio	Centro Admin.	3.6. Código Barrio	003106
3.7. Dentro de sector urbano histórico	Si	3.8. Nombre sector urbano	Sector Urbano Antiguo
3.9. No. de manzana	035	3.10. No. de predio	024
3.11. CHIP	AAA0030NKRU	3.12. Localidad	Candelaria
3.13. Dentro de perímetro urbano	Si	3.14. UPZ	94
3.15. Nombre UPZ	Candelaria

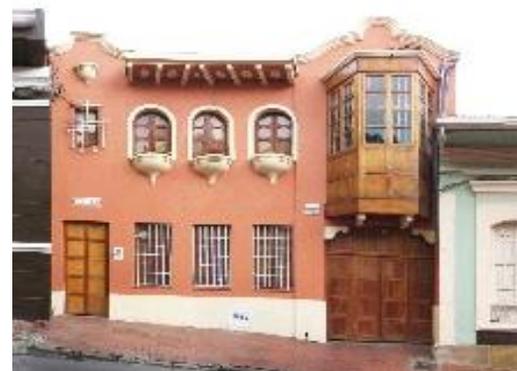
9. FOTOGRAFÍA DEL INMUEBLE

14. DESCRIPCIÓN	
<p>Inmueble de 2 pisos, paramentado en un predio medianero con forma trapezoidal, cuyas dimensiones son: frente de 8.42 m y fondo de 17.39 m, logrando una proporción de 1 a 2 veces aproximadamente con frente sobre la Carrera 3. La ocupación del predio se realiza a través de un volumen con patio lateral y traspatio, ambos cubiertos. Se accede a través de un zaguán lateral que conduce a un vestíbulo frente al patio, a un costado del cual se ubica una escalera de dos tramos; también se accede a través de un garaje en el costado norte. En torno a los patios hay 2 habitaciones, una cocina, una sala y 3 baños, cuyo uso específico actual no se pudo determinar al no tener acceso al inmueble. La fachada está resuelta en un cuerpo con zócalo pintado, 10 vanos verticales (2 de acceso, 7 de ventana, 3 de ellos con arco de medio punto, marco y repisa de panza, todos sobre un alero revocado, y 1 de puerta ventana con gabinete en madera de base trapezoidal) y un ático con cornisa. El sistema estructural es de muros portantes y la cubierta es a dos aguas en teja de barro. La carpintería exterior es en madera.</p>

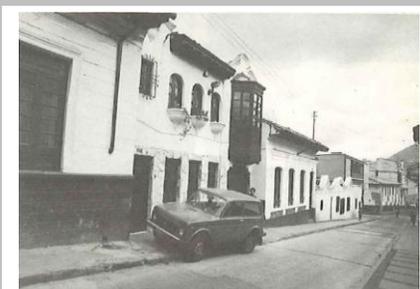
11. FOTOGRAFÍA ANTIGUA

Valor histórico: Inmueble construido en 1933, perteneciente al período de la Transición. De fácil lectura en su tipología original y lenguaje arquitectónico, conserva su distribución y estructura original, pero sus patios fueron ocupados entre 1953 y 1976 y, en algún momento, fue objeto de un proyecto de restauración. En la actualidad tiene uso dotacional y de acuerdo con revisión documental, es posible que allí funcione una escuela, por lo que se deducen posibles modificaciones en la distribución espacial para adecuar este uso.

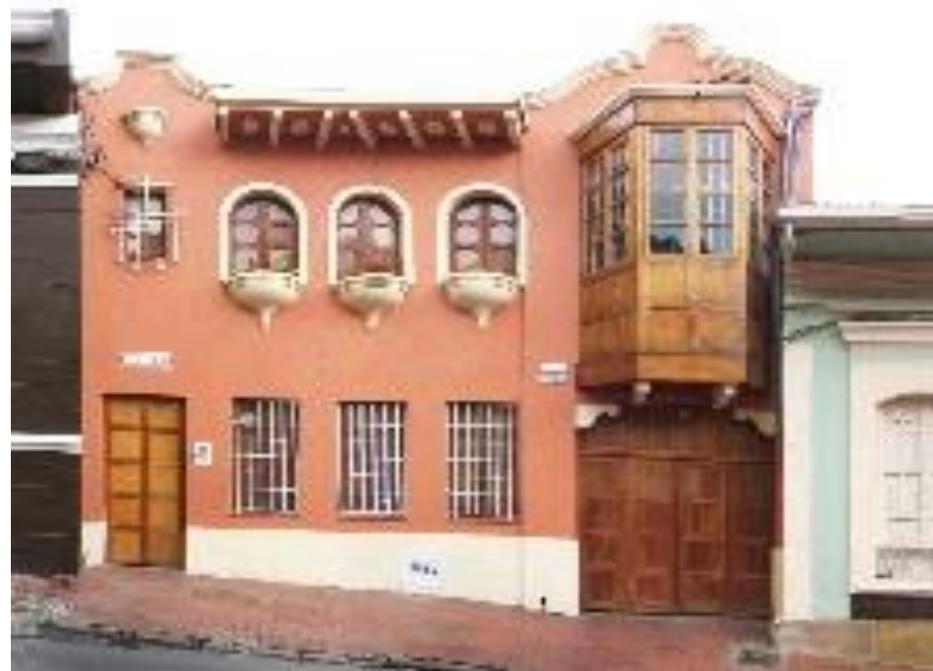
Fachada Oriente

Valor estético: De acuerdo con lo descrito y su valoración histórica, el inmueble puede leerse de forma integral a pesar de sus modificaciones. Es representativo del periodo de la Transición. Conserva su diseño de fachada con carpinterías en madera y forjado de hierro, que se integra armónicamente con un perfil urbano en pendiente. Es probable que al interior también conserve buena parte de este lenguaje, pero no se tuvo acceso al inmueble.
