**FICHA DE INVENTARIO Y VALORACIÓN DE BIENES CULTURALES INMUEBLES**
**USO EXCLUSIVO DEL MINISTERIO DE CULTURA**

INMUEBLE No MZ 036

1.1. Nombre del Bien	KR 4 9 46	1.2. Otros nombres	N.A.
1.3. Pertenece a valoración colectiva	No	1.4. Nombre	N.A.

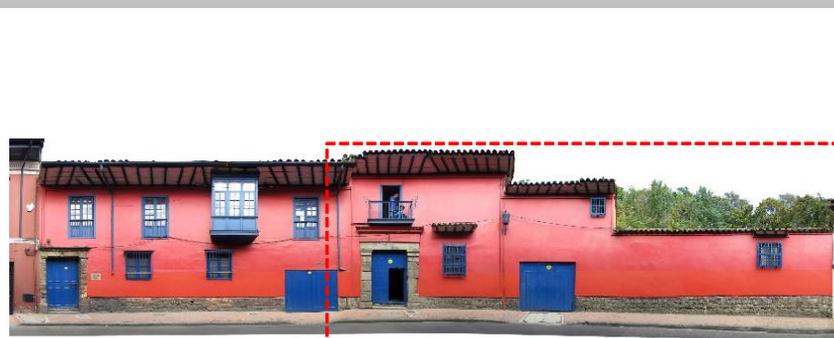
**9. FOTOGRAFÍA DEL INMUEBLE**

13.8. Correo electrónico	No documentado			No documentado						
<b>14. DESCRIPCIÓN</b>										
<p>Inmueble de 2 pisos paramentado en un predio medianero con forma rectangular, cuyas dimensiones son: frente de 23.38 m y fondo de 39.68 m, logrando una proporción de 1 a 1.6 veces aproximadamente con frente sobre la Carrera 4. La ocupación del predio se realiza a través de 2 volúmenes: uno rectangular de única crujía de mayor altura y un volumen posterior rectangular, vinculados mediante un patio lateral y un solar posterior; ambos volúmenes conforman dos crujías perpendiculares. Se ingresa a través de 2 accesos: uno vehicular que atraviesa uno de los espacios de la crujía y remata en el patio posterior; el otro acceso lateral entrega a un zaguán que lleva a una escalera de 2 tramos, lateralmente a esta se encuentra un espacio cuadrado con relación directa a la crujía posterior de espacios o al patio. El primer piso consta de una recepción, un zaguán, 4 oficinas, 2 baños, un depósito y un patio; en el nivel superior hay oficinas. La fachada consta de 2 niveles con remate de alero de caja sobre canes de madera y zócalo de piedra a la vista; el primer piso consta de un vano de acceso peatonal con una portada principal enmarcada con sobre marco en piedra con basamento, fuste, capitel y entablamiento en piedra a la vista; un acceso rectangular vehicular y 2 vanos de ventana con rejas de madera tallada (una de ellas con un tejadillo de barro). El piso superior consta de 2 ventanas de las mismas características y una puerta-ventana con balcón en voladizo y barandas de madera. Sistema estructural de muros de carga en adobe y ladrillo con revestimiento en pañete y pintura. Carpintería en madera y cubierta en teja de barro.</p>

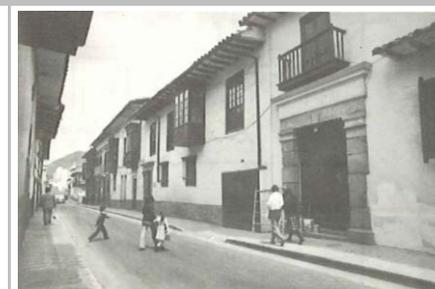
**10. FOTOGRAFÍA DEL CONTEXTO**
**11. FOTOGRAFÍA ANTIGUA**

Fuente: Recuerdos fotográficos por el centro de Bogotá, Noviembre 1981 - Febrero 1982, Colcultura

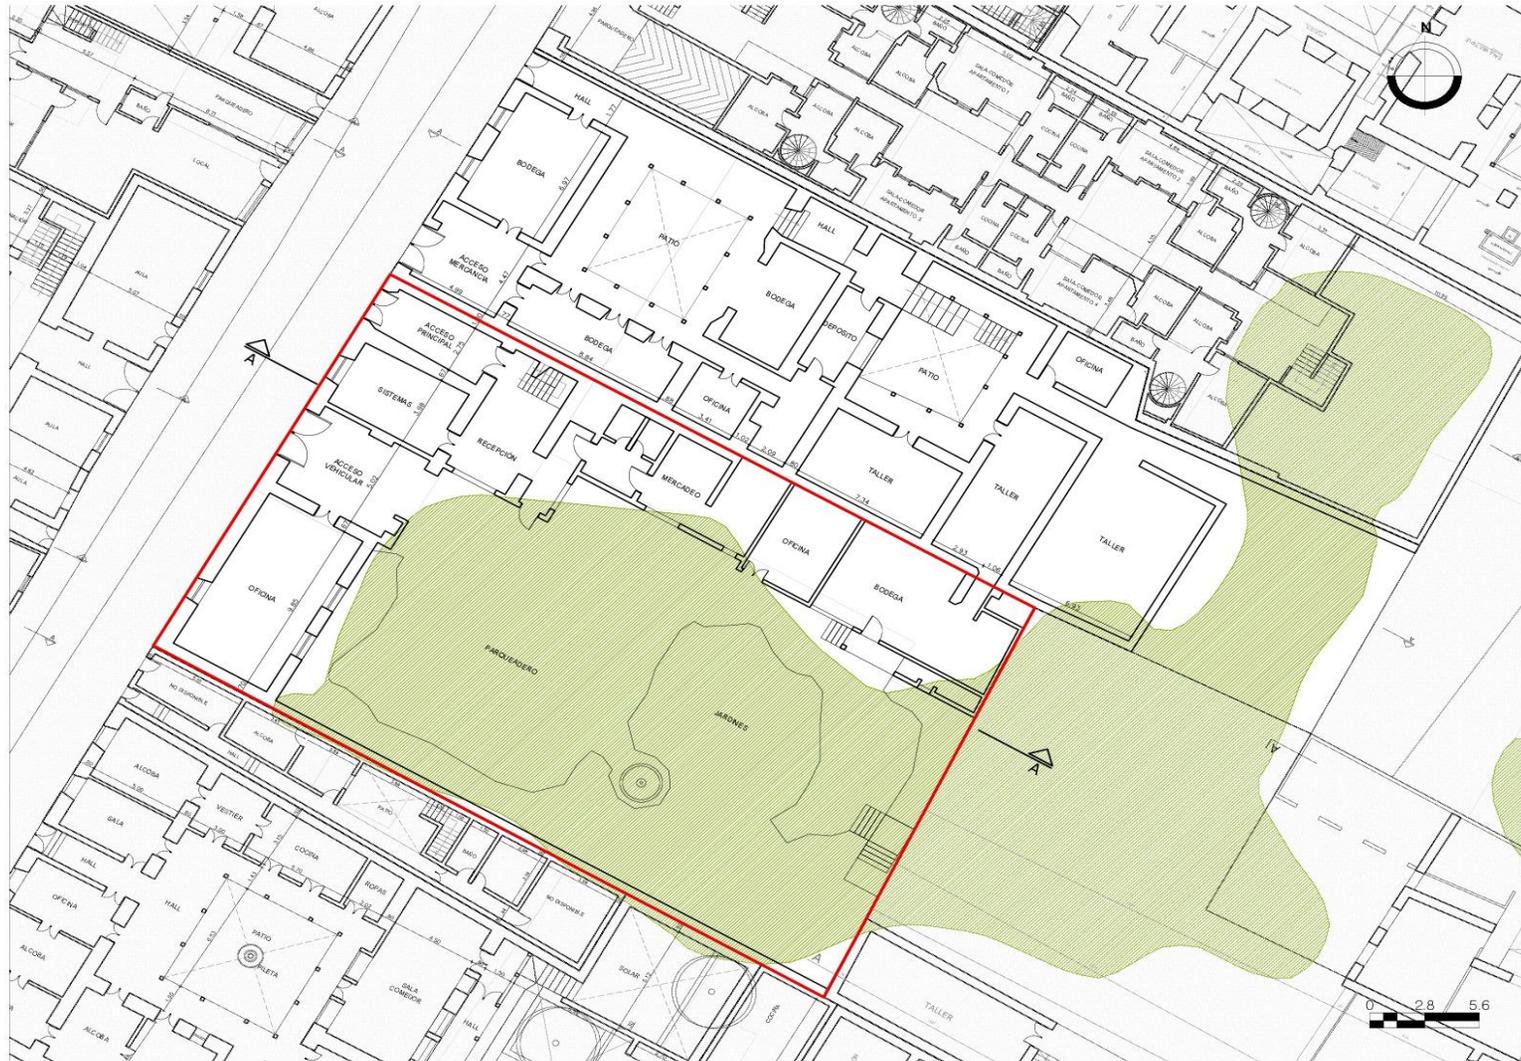
Planta primer piso

**18. PLANIMETRÍA (PLANTA ARQUITECTÓNICA)**
