### FICHA DE INVENTARIO Y VALORACIÓN DE BIENES CULTURALES INMUEBLES

<b>1. DENOMINACIÓN</b>				
1.1. Nombre del Bien	CL 10 3 17	1.2. Otros nombres	N.A.	
1.3. Pertenece a valoración colectiva	No	1.4. Nombre	N.A.	
<b>2. CLASIFICACIÓN TIPOLOGICA</b>

3.1. Departamento	Bogotá	3.2. Municipio	Bogotá D.C.	
3.3. Nomenclatura	CL 10 3 17	3.4. Nomenclatura antigua	N.A.	
3.5. Barrio	Centro Admin.	3.6. Código Barrio	003106

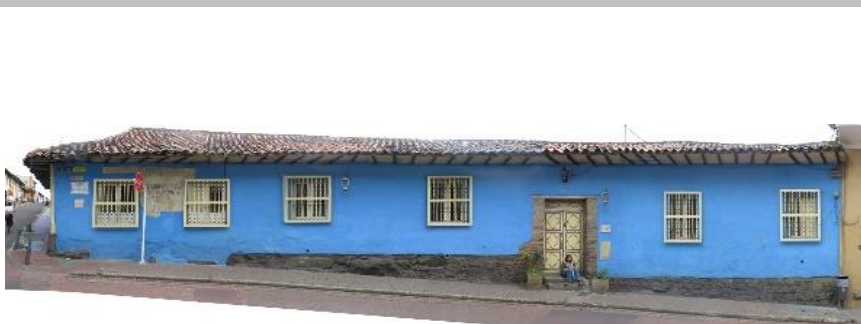
### 9. FOTOGRAFÍA DEL INMUEBLE

14. DESCRIPCIÓN
<p>Inmueble de un piso paramentado en un predio esquinero con forma rectangular, cuyas dimensiones son: frente de 25.57 m y fondo de 14.91 m, logrando una proporción de 1 a 0,6 veces aproximadamente, con frentes sobre la Calle 10 y Carrera 3. La ocupación del predio se realiza a través de un patio lateral central con doble crujía de acceso. Se ingresa a través de un zaguán central que conduce a un vestíbulo anterior al patio central, el cual está cerrado por todos sus costados y en torno a él se distribuyen los 10 espacios que conforman la planta. Las fachadas constan de un piso con vanos verticales, sobre cimientado en piedra a la vista por el costado norte y remate de alero sobre canes de madera. El frente oriental cuenta con un único vano de ventana en su extremo sur, y el frente principal al norte, consta de 6 vanos de ventana y uno de acceso (los vanos de ventana por este frente presentan proporciones similares, pero a distintas alturas). El sistema estructural es de muros de carga en tapia pisada con en pañete de cal y arena pintada; cubierta a dos aguas en teja de barro con estructura de cercha rey en madera. En la fachada se observan fragmentos de antiguas pinturas murales que fueron conservadas.</p>

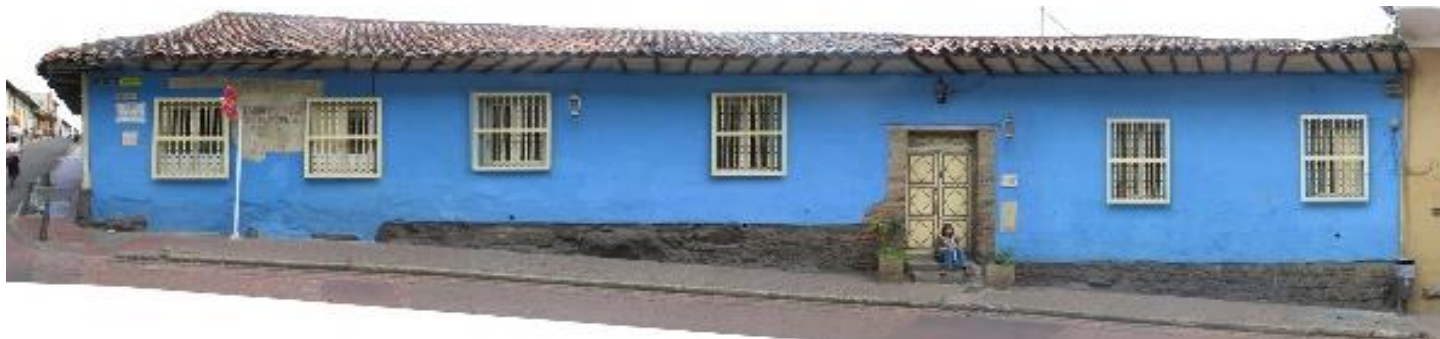
**Fachada Norte**

**Valor estético:** De acuerdo con lo descrito y su valoración histórica, el inmueble puede leerse de forma integral a pesar de sus modificaciones. Es representativo del período Colonial y de la consolidación urbana de la época. Conserva su lenguaje original de la fachada con carpinterías en madera, un diseño de acuerdo con las necesidades de cada uno de los espacios al interior y con las posibilidades técnicas de este período.
