FICHA DE INVENTARIO Y VALORACIÓN DE BIENES CULTURALES INMUEBLES

USO EXCLUSIVO DEL MINISTERIO DE CULTURA		INMUEBLE No	MZ	036
Código Nacional		Hoja 1	PR	024

1. DENOMINACIÓN				
1.1. Nombre del Bien	KR 3 9 39	1.2. Otros nombres	N.A.	
1.3. Pertenece a valoración colectiva	No	1.4. Nombre	N.A.	
2. CLASIFICACIÓN TIPOLOGICA

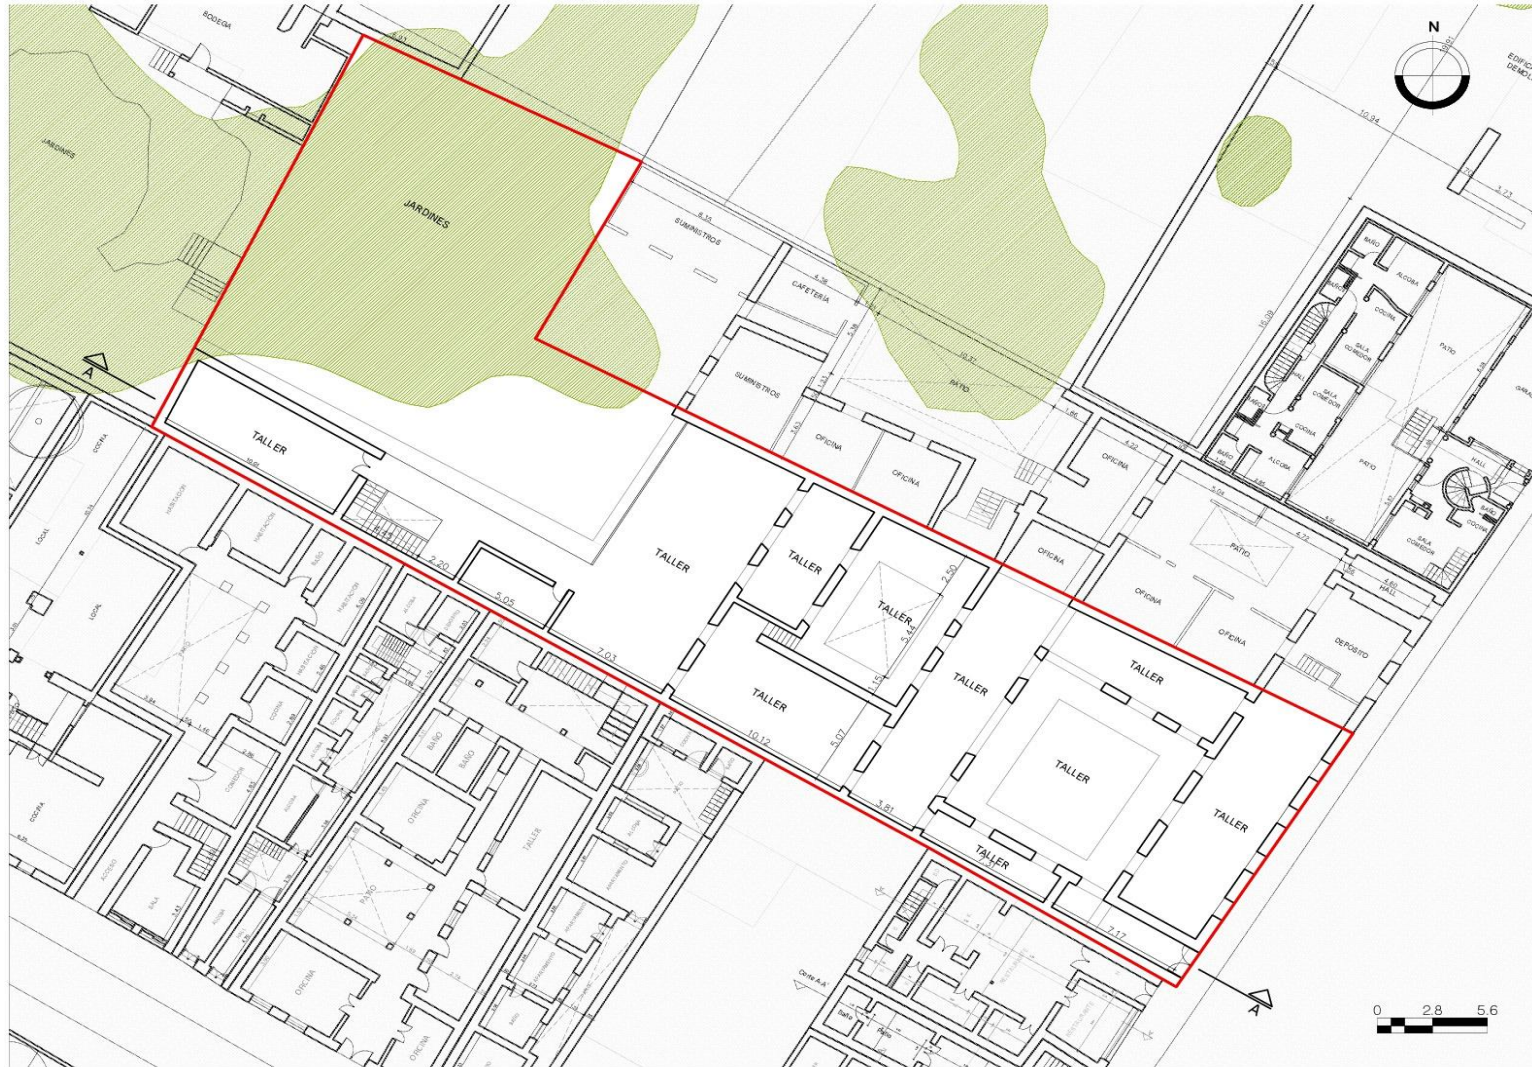
Planta primer piso

Inmueble de un piso en la parte frontal y de dos pisos en la parte posterior, paramentado en un predio medianero de dos tramos perpendiculares, cuyas dimensiones son: frente de 16.89 m y fondo de 60.96 m, logrando una proporción de 1 a 3.6 veces aproximadamente, con frente sobre la Carrera 3. La ocupación del predio se realiza a través de un volumen con una sucesión de 2 patios centrales y un solar, en los que actualmente funciona una fábrica de artículos de cuero. Se ingresa a través de un zaguán lateral que conduce a diferentes espacios de taller ; el volumen posterior es de 2 pisos debido a la inclinación de la topografía, y se prolonga en un ala posterior lateral al solar, en la que se encuentran las escaleras. El solar presenta un diseño con jardineras de acuerdo con el lenguaje de la arquitectura contemporánea. La fachada se paramenta y consta de un nivel con remate de alero de caja con entablado en madera sobre canes de madera; tiene un vano de acceso por el costado sur y 4 de ventana de caja por el costado norte. El sistema estructural es de muros de carga en adobe con revestimiento de pañete y pintura, entrepisos en madera y cubierta a 2 aguas en teja de barro con estructura en madera, al igual que las escaleras. Los pisos presentan un recubrimiento en cemento, piedra y tablón de gres en primer piso; de madera en el segundo piso. Las carpinterías son todas en madera y las de ventana en fachada presentan un enrejado de hierro tipo caja.
